### **Dictamen de Verificación de Calidad de Obra Pública relativa al Contrato núm. LPI-OP-DCAGI-SC-052-17**

**Entidad:** Grupo Aeroportuario de la Ciudad de México, S.A. de C.V.

Se verificó la calidad de los materiales utilizados en los trabajos contratados por GACM, en el bordo dren Texcoco que corresponde a 1.10 km de longitud que comprende del cadenamamiento 2+396 al 3+500, perteneciente al contrato núm. **LPI-OP-DCAGI-SC-052-17** cuyo objeto es *“Trabajos de terracerías y pavimentos para la conservación de caminos provisionales, primarios y secundarios, existentes y bordos de canales, drenes y de lagunas de regulación del Nuevo Aeropuerto Internacional de la Ciudad de México.”* con el siguiente alcance en el área de Geotecnia: muestreo de material para terracerías, preparación de muestras, determinación del contenido de agua, compactación dinámica estándar y modificada, masa volumétrica seca del lugar por el método de cono y arena.”

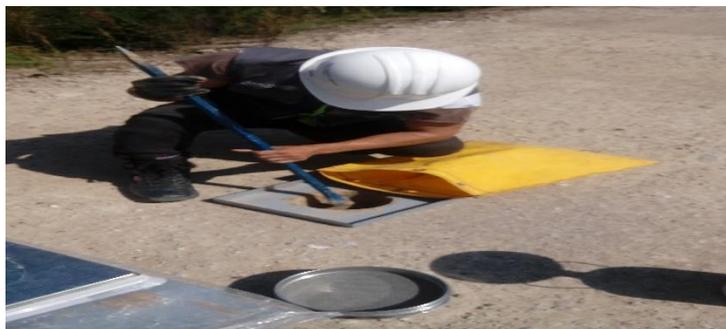
En la ilustración 1 y 2 se observa el muestreo realizado en los cadenamientos 2+500, 2+900, y 3+400 para determinar las características físicas del material térreo empleado en el bordo Dren Texcoco.

*Ilustración 1. Selección de la zona para la obtención de las muestras.*

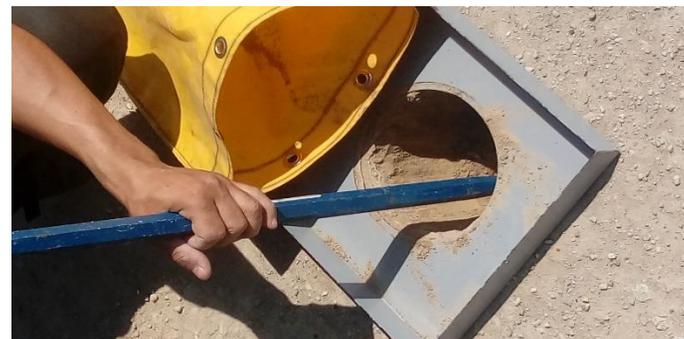
*Ilustración 2. Obtención de muestras*

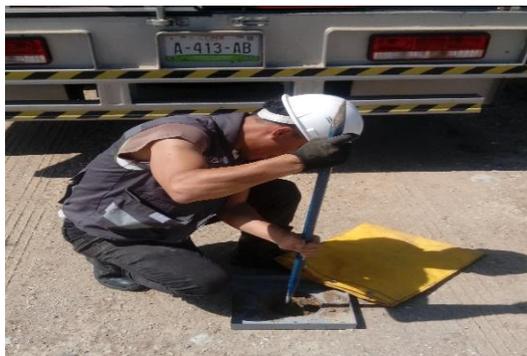
En las ilustraciones 3 y 4 se muestra la ejecución de los sondeos en cada cadenamiento, delimitando la zona de excavación.

*Ilustración 3. Delimitación de la zona.*

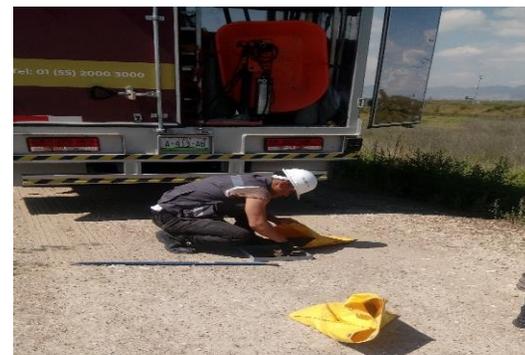
*Ilustración 4. Excavación denominada como sondeo.*

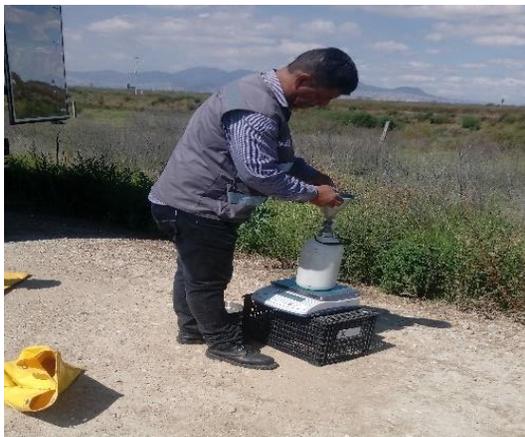
Se determinó la masa volumétrica seca del lugar por el método de cono y arena, como se aprecia en las ilustraciones 5 y 6.

*Ilustración 5 Determinación de la masa volumétrica seca del lugar.*

Se llevaron a cabo 3 sondeos en los cadenamientos 2+500, 2+900, y 3+400 para determinar el porcentaje de compactación y se obtuvo un resultado de 97%, por lo que el grado de compactación cumple con lo establecido en la E.P. 05, *“Nivelación de corona de los bordos y relleno de huecos producidos por el tránsito de equipos de construcción así como de consolidación del terreno con material de banco compactado al 95% de su*

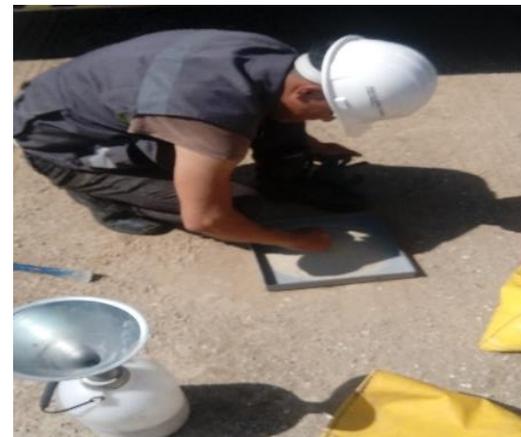
*Ilustración 6 Determinación de la masa volumétrica seca del lugar.*
