Dictamen de Verificación de Calidad de Obra Pública relativa al Contrato núm. LPI-OP-DCAGI-SC-052-17

Entidad: Grupo Aeroportuario de la Ciudad de México, S.A. de C.V.

Se verificó la calidad de los materiales utilizados en los trabajos contratados por GACM, en el bordo casa colorada que corresponde a 1.54 km de longitud que comprende del cadenamamiento 1+620 al 3+160, perteneciente al contrato núm. **LPI-OP-DCAGI-SC-052-17** cuyo objeto es "*Trabajos de terracerías y pavimentos para la conservación de caminos provisionales, primarios y secundarios, existentes y bordos de canales, drenes y de lagunas de regulación del Nuevo Aeropuerto Internacional de la Ciudad de México.*", con el siguiente alcance en el área de Geotecnia: muestreo de material para terracerías, preparación de muestras, determinación del contenido de agua, compactación dinámica estándar y modificada, masa volumétrica seca del lugar por el método de cono y arena.

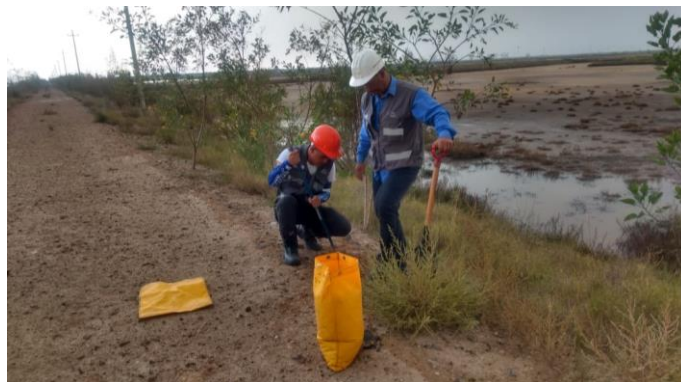
En la ilustración 1 y 2 se observa el muestreo realizado en los cadenamientos 1+800, 2+400, y 3+000 para determinar las características físicas del material térreo empleado en el bordo casa colorada.

Ilustración 1 Selección de la zona para la obtención de las muestras.

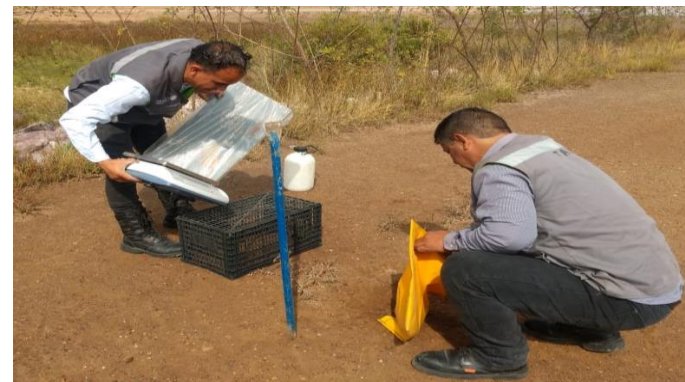
Ilustración 2 Obtención de muestras

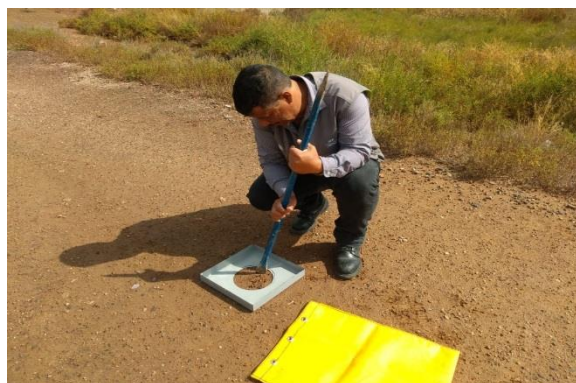
En las ilustraciones 3 y 4 se muestra la ejecución de los sondeos en cada cadenamamiento, delimitando la zona de excavación.

Ilustración 3 Delimitación de la zona.

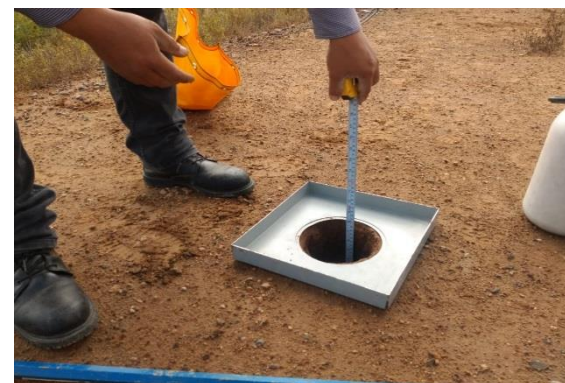
Ilustración 4 Excavación denominada como sondeo.

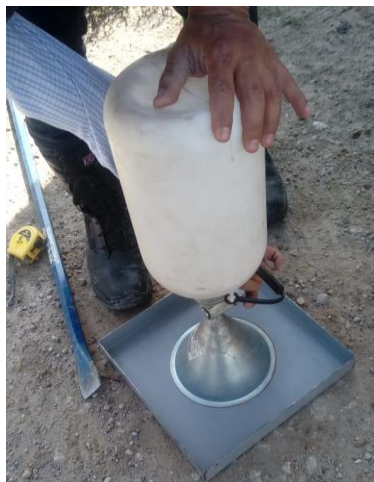
Se determinó la masa volumétrica seca del lugar por el método de cono y arena, como se aprecia en las ilustraciones 5 y 6.

Ilustración 5 Determinación de la masa volumétrica seca del lugar.

Se llevaron a cabo 3 sondeos en los cadenamientos 1+800, 2+400, y 3+000 para determinar el porcentaje de compactación y se obtuvo un resultado de 97%, por lo que el grado de compactación cumple con lo establecido en la E.P. 05, *“Nivelación de corona de los bordos y relleno de huecos producidos por el tránsito de equipos de construcción así como de consolidación del terreno con material de banco compactado al 95% de su PVSM AASHTO o proctor estándar”*, los resultados obtenidos fueron asentados en los reportes del laboratorio que constan de 2 fojas del folio 001 al 002 contenido en el anexo 1.

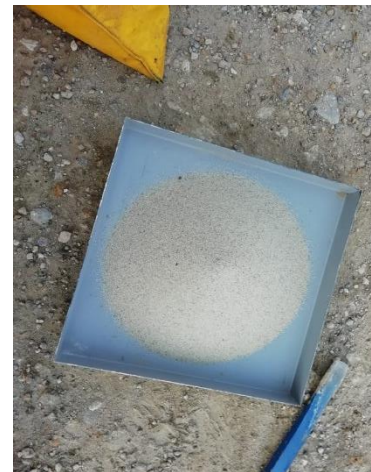
Ilustración 6 Determinación de la masa volumétrica seca del lugar.
