**AVISO NÁUTICO No. 240/2021**

Fecha	06 de agosto del 2021	
<b>Asunto</b>	<b>Peligro para la navegación debido a la localización de 8 boyas sin luz, situada a 16 MN al norte del área de fondeadero de Dos Bocas, Tab.</b>	
Litoral	Golfo de México	
Estado	Tabasco	
Localidad	Dos Bocas	
<b>STATUS:</b>	<b>Localización de las 8 boyas</b>	
Situación geográfica	Latitud 18° 59.35' Norte Longitud 093° 15' Oeste

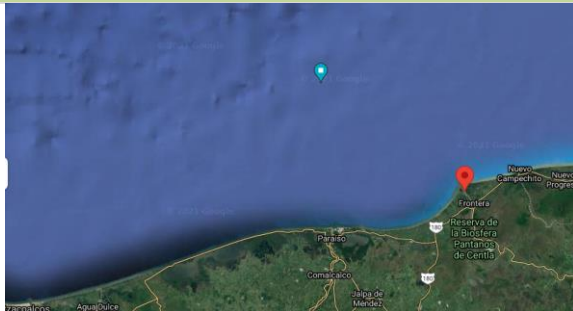
Características	<ul style="list-style-type: none"> <li>• 8 boyas oxidadas y separadas de forma cilíndrica de aproximadamente 1.5 de diámetro x 2 mts.</li> <li>• Sin ninguna luz o reflector de radar que las haga detectables.</li> <li>• Aparéntenme las boyas se encuentran fijas o con ancla de muerteo sobre el lecho marino, la cual no están a la deriva.</li> </ul>	
Atención a los Navegantes: Para su conocimiento, demás prevenciones y precauciones.		
Fuente: Capitanía de Puerto en Dos Bocas, Tab.		
		Elaboró: L.C.A. Blanca Lucido Toto
