31 de agosto de 2021.

LA PROCURADURÍA FEDERAL DEL CONSUMIDOR (PROFECO) EN COORDINACIÓN CON LA EMPRESA BRP MEXICAN DISTRIBUTION, S.A. DE C.V., INFORMAN SOBRE EL LLAMADO A REVISIÓN PARA ALGUNOS VEHÍCULOS CAN-AM DEFENDER™ Y CAN-AM TRAXTER™ CON MOTORES HD10 MODELOS 2020 Y 2021.

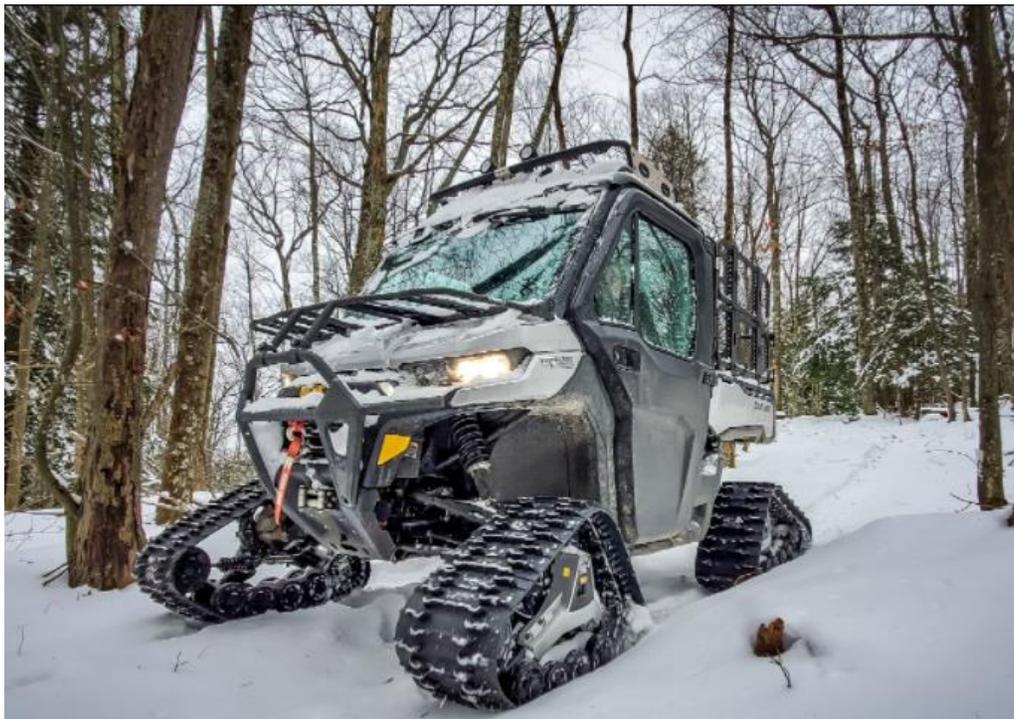
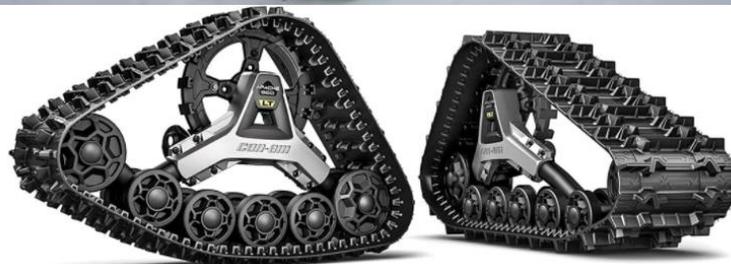
BRP MEXICAN DISTRIBUTION, S.A. DE C.V., ha identificado que, si los vehículos afectados se modificaron con un sistema de oruga y se usaron en la nieve sin reubicar la toma de transmisión CVT, la toma de aire de la transmisión se puede haber obstruido por completo con la nieve.

En ciertas situaciones, con carga alta, se puede sobrecalentar la correa de transmisión, romper en pedazos y causar un incendio en la caja de la CVT. Esto podría dar como resultado graves daños a la propiedad, lesiones e incluso la muerte.

BRP MEXICAN DISTRIBUTION, S.A. DE C.V., indica que reparará los vehículos afectados de manera gratuita (los vehículos adquiridos antes del 17 de junio de 2021). La medida correctiva incluye la inspección del vehículo y la instalación de un kit de reubicación de la toma de aire de la CVT de BRP. Este servicio deberá tener una duración menor a una hora.
