**FACULTAD DE CIENCIAS QUÍMICAS
UNIVERSIDAD AUTÓNOMA DE COAHUILA**

REPORTE GENERAL DE CARACTERIZACIÓN DE COMPONENTES DE VÁLVULAS GLOBO DE 4”

Atención,
M.C. Horacio Villarreal
Fundición de Aleaciones Especiales de México S.A. de C.V.

***SERVICIOS DE CARACTERIZACIÓN POR ENSAYOS NO DESTRUCTIVOS DE
LOTE REPRESENTATIVO DE PIEZAS DE VÁLVULAS TIPO GLOBO***

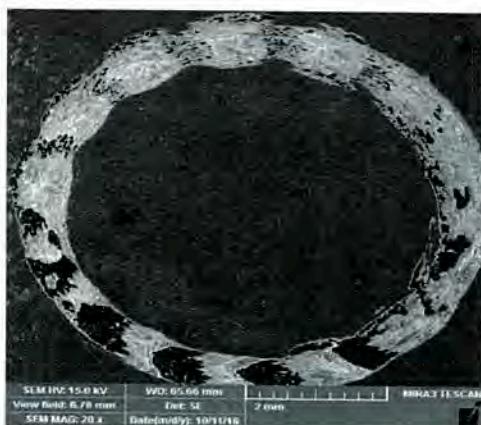
Figura 2.10 Micrografía Superficie 20X. SE

A continuación se muestran los resultados obtenidos en la muestra 1, la evaluación macro estructural, revela la apariencia de la superficie después de la prueba de desgaste. En la figura 2.10 se muestra que el desgaste es no homogéneo al presentar zonas como pequeños nudos. Al magnificar la imagen a 100 X se observa zona donde el material es embarrado en las orillas presentando una coloración oscura típico en procesos de oxidación por calentamiento y al centro se observan canales de desprendimiento de material lo cual sugiere que las partículas desprendidas actúan de forma abrasiva formando surcos en él, ver Figura 2.11. En la Figura 2.12 se muestra la magnificación a 1000X esta sugiere que el mecanismo que evidencia el material es una combinación entre deformación plástica y micro abrasión en mayor medida.

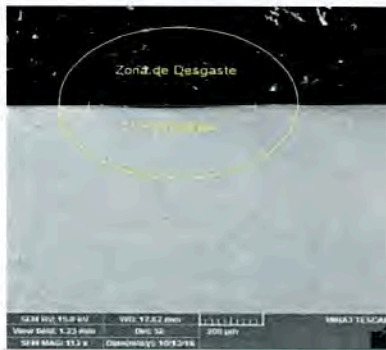
Figura 2.13 Micrografía Superficie 113X. SE

En la Figura 2.13 se muestra la imagen obtenida a 113X de la muestra 16ME430 / prueba 1, se observa que la longitud transversal de la zona de desgaste es del orden de 531 micras. En la Figura 2.14 se muestra un acercamiento de la superficie a 5090X, se observa la zona desgastada sin embargo no se observa alguna línea de flujo del material. Es importante mencionar el mismo comportamiento se presentó en los otros cupones, las imágenes obtenidas y evaluaciones se muestran en el Anexo II. Sin embargo el volumen de desgaste presentado en el material fue el doble en las muestras 2 y 3, esto se puede atribuir a factores como desprendimiento de material, presencia de poros etc. Lo cual se ilustra en la Figura 2.15.

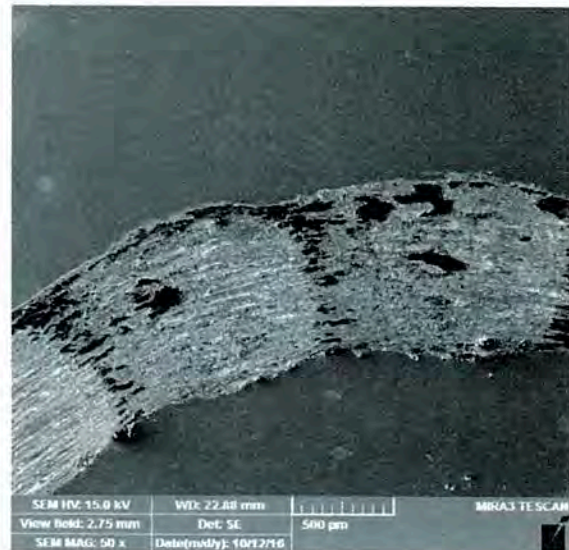
La evaluación macro estructural, revela la apariencia de la superficie después de la prueba de desgaste, observándose en todas las imágenes arrastre y/o desprendimiento de material. Ver fotografía No.15 a 21.

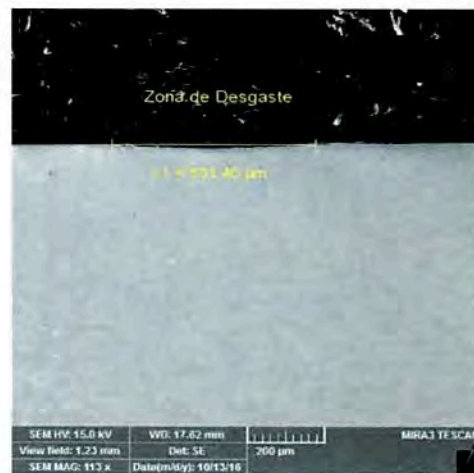
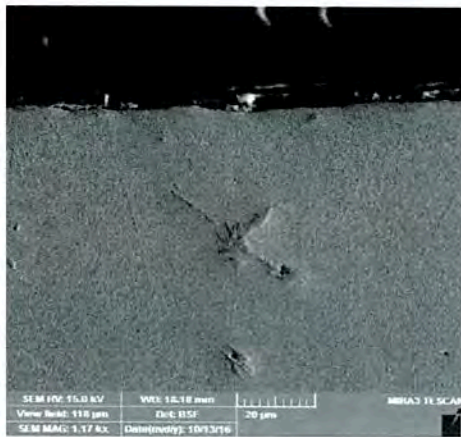
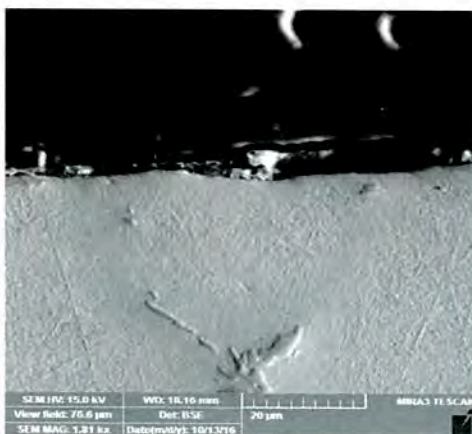
La evaluación micro estructural, revela la apariencia de la superficie interna un mínimo desgaste, después de la prueba de fricción, observándose una pequeña protuberancia por el ensayo. Ver figuras No.22 a 30.

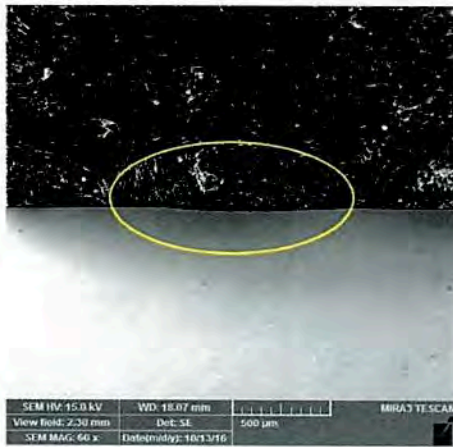
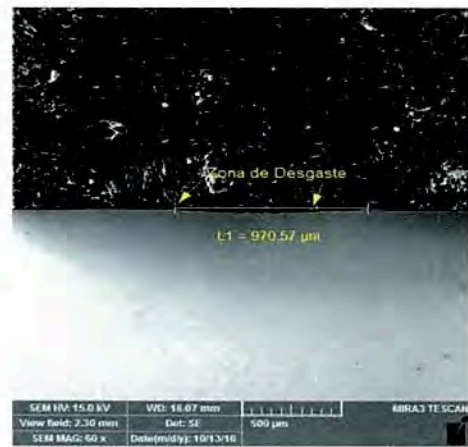
La evaluación micro estructural, revela la apariencia de la superficie interna un mínimo desgaste, después de la prueba de fricción, observándose una pequeña protuberancia por el ensayo. Ver figuras No.31 a 39.

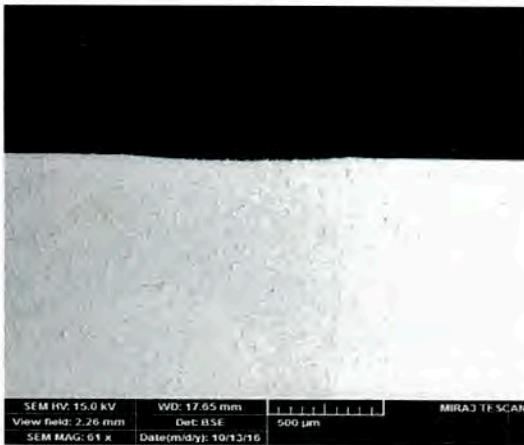
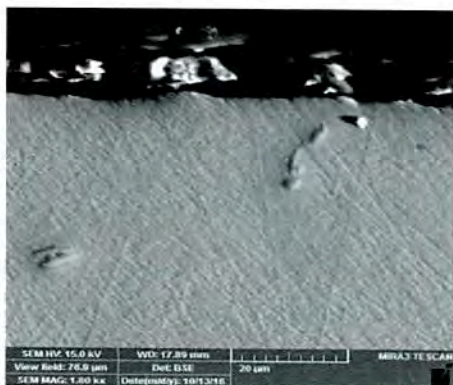
La evaluación micro estructural, revela la apariencia de la superficie interna un mínimo desgaste, después de la prueba de fricción, observándose una pequeña protuberancia por el ensayo. Ver figuras No.40 a 48.

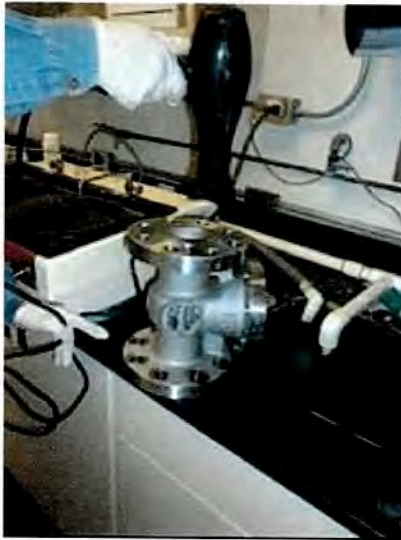
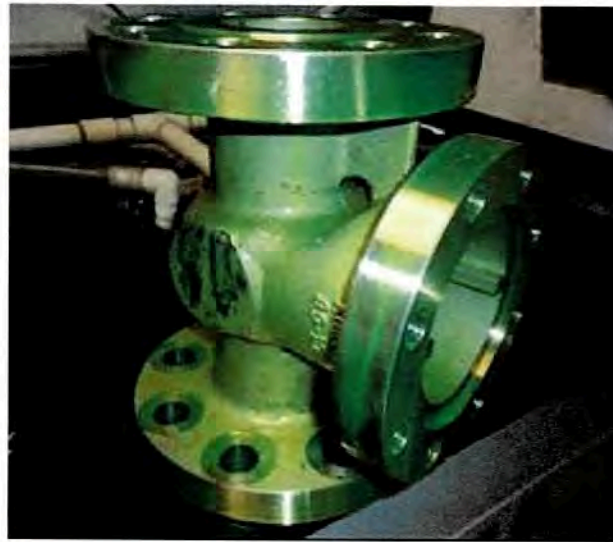
Mediante la inspección de líquidos penetrantes no se observó ninguna discontinuidad, por lo que no fueron llevados a cabo pruebas destructivas adicionales para la determinación de fallas. A continuación, se presenta la galería fotográfica de una de las piezas analizadas (16ME390).

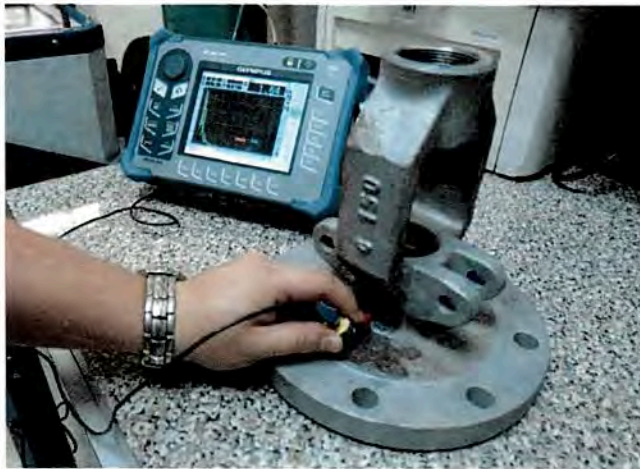
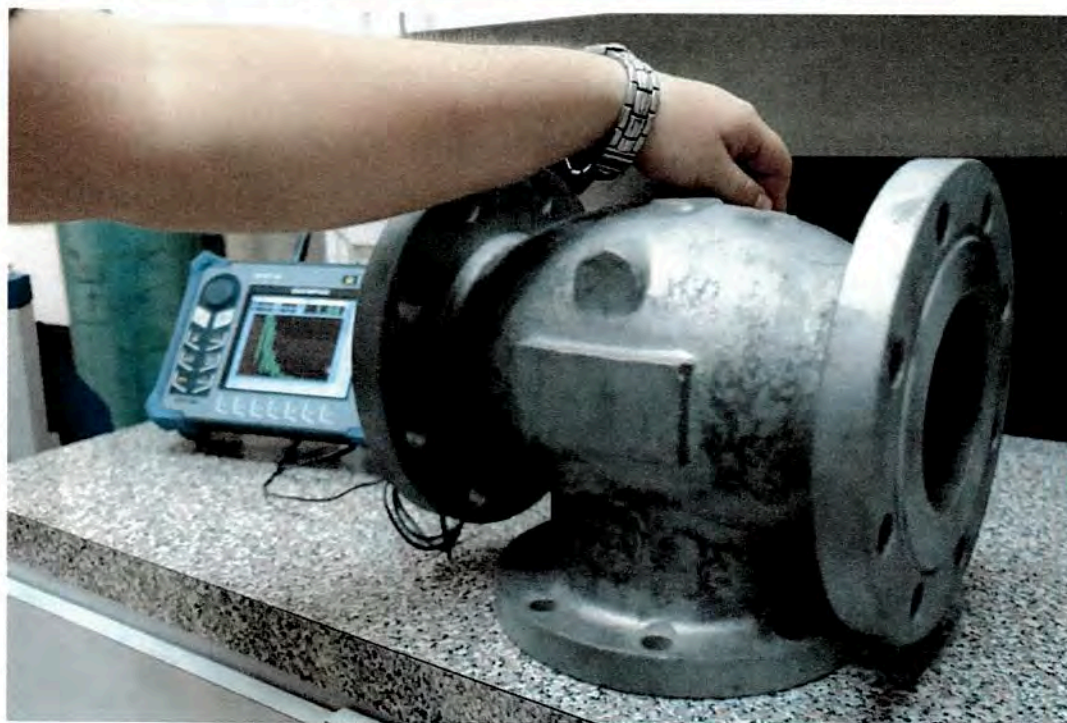
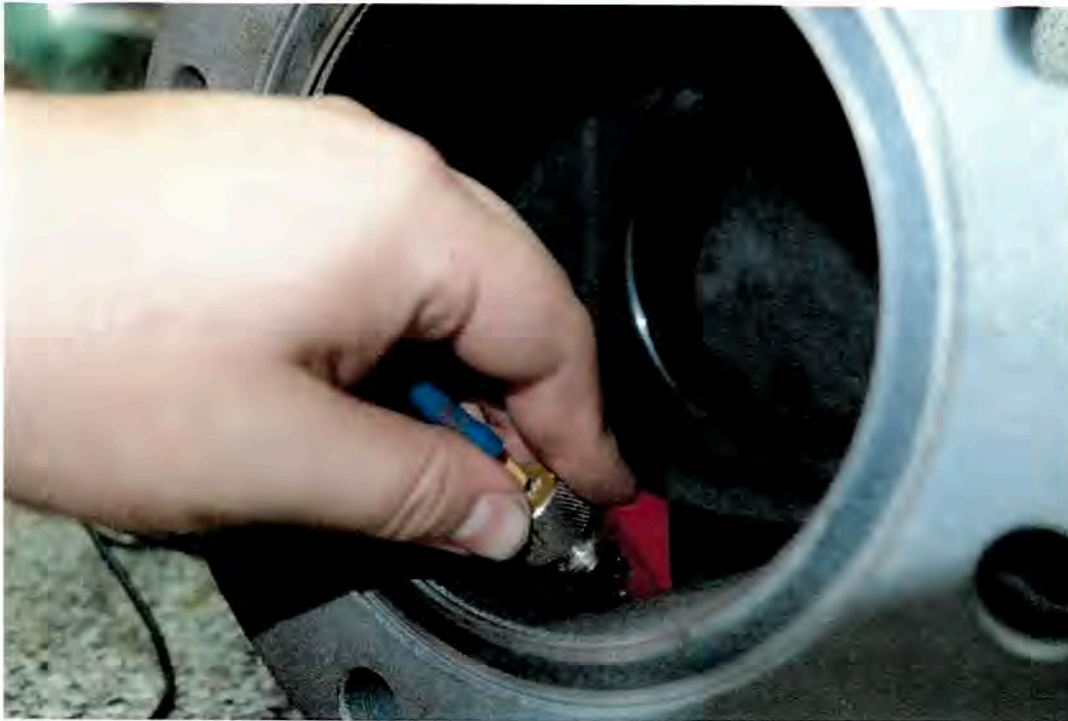
Para la inspección por ultrasonido se seleccionaron diversas áreas para el barrido de las muestras 16ME393, 16ME394, 16ME395 y 16ME396, misma que corresponden a aquellas áreas donde puede existir discontinuidades. Sin embargo, de acuerdo a la Norma, no se detectaron deficiencias en las piezas inspeccionadas. En seguida se muestra unas fotografías representativas del proceso de inspección.

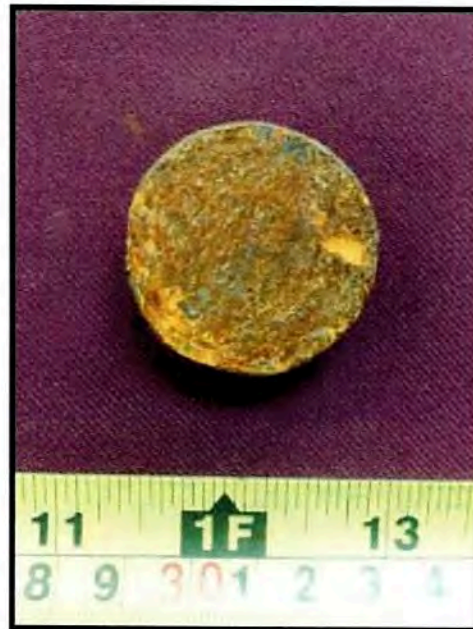
Figura 3. Aspecto general de la muestra 16ME302 después de 96 h de ensayo en cámara salina.

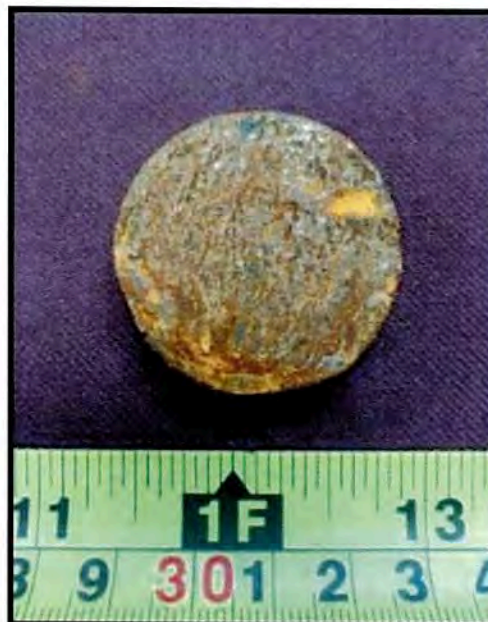
Figura 4. Aspecto general de la muestra 16ME302 después de 120 h de ensayo en cámara salina
