“EVALUACIÓN DE INMUEBLES”

Tema 1 Aspectos generales de sismicidad en México
**Tema 2 Peligro sísmico, sismos de mayor relevancia
y su impacto en la normatividad**

M.I Victor Simón Vargas Ortega

CIUDAD DE MÉXICO, AGOSTO DE 2020

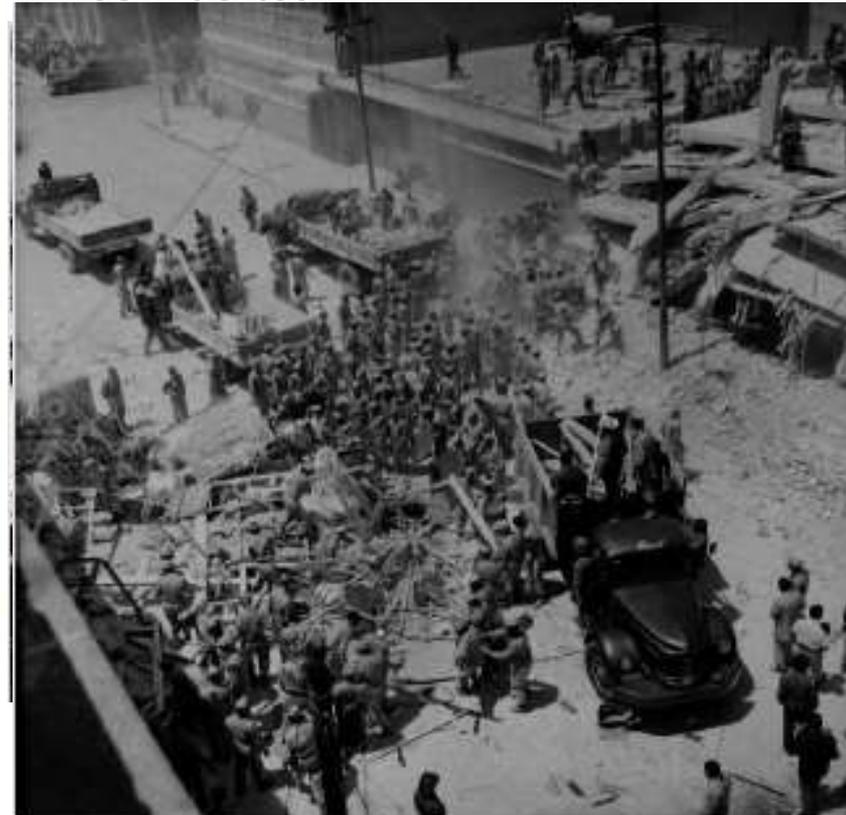
Inmuebles con daños en el sismo de 1957

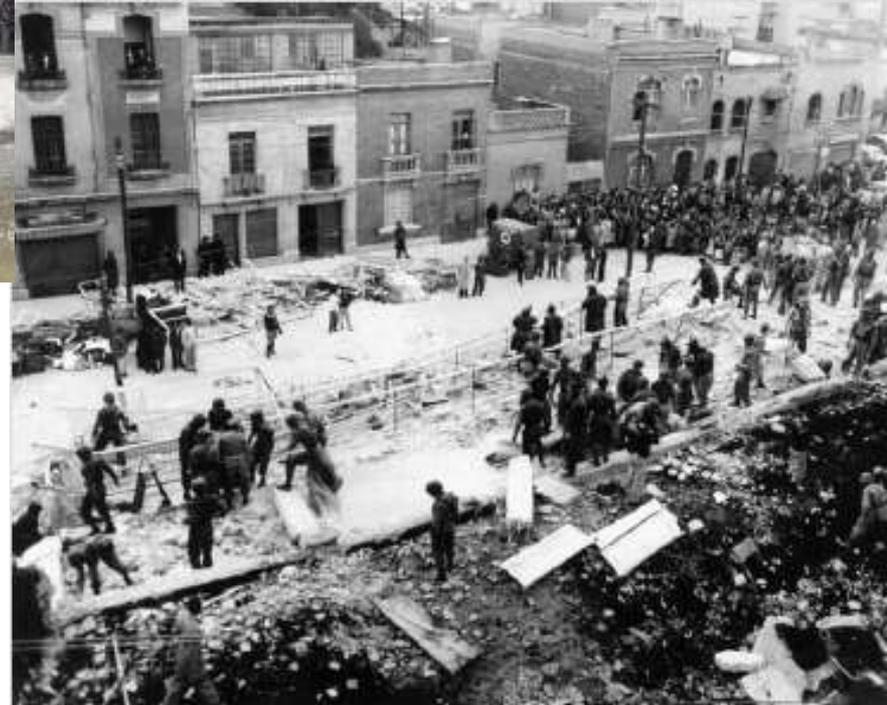
Daños por el sismo del 28 de julio de 1957 (El sismo del Ángel), M 7.7

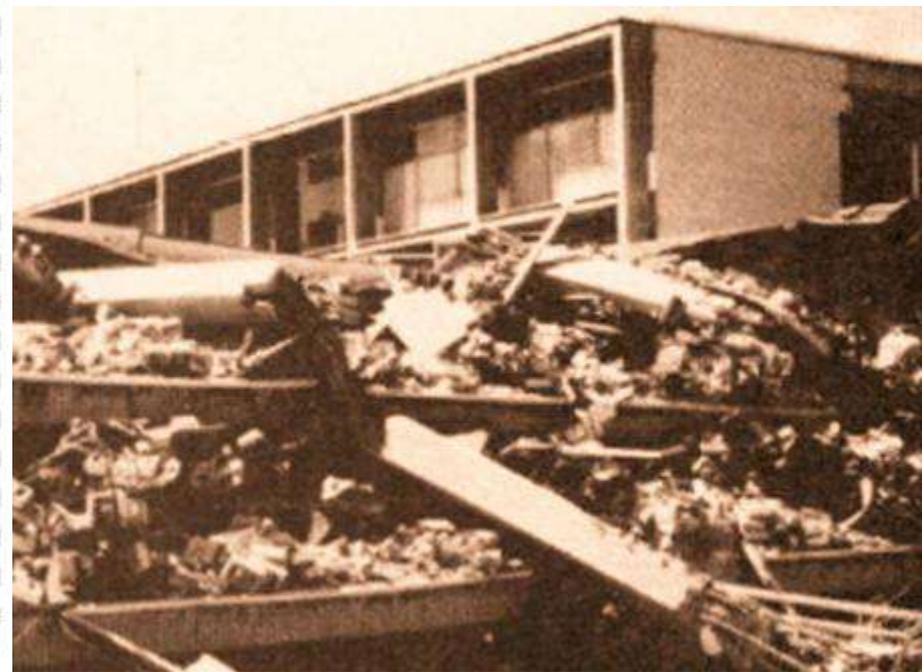
Inmuebles con daños en el sismo de 1979

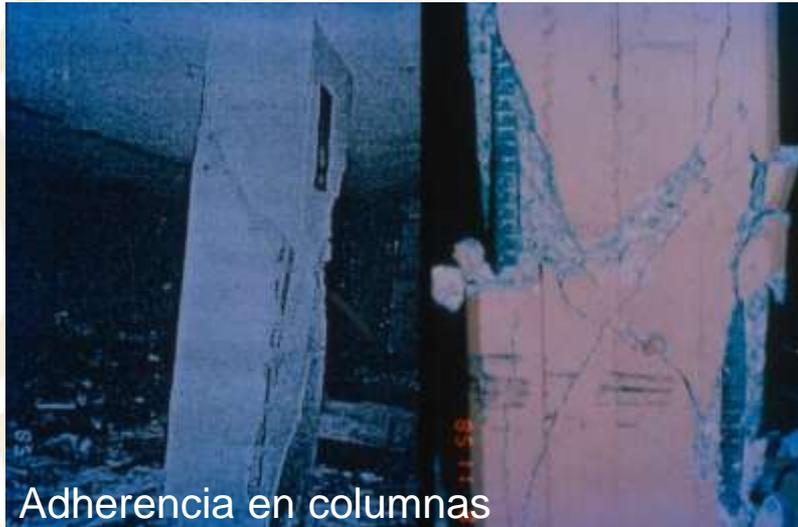
Adherencia en columnas
Sismo de Michoacán, 1985

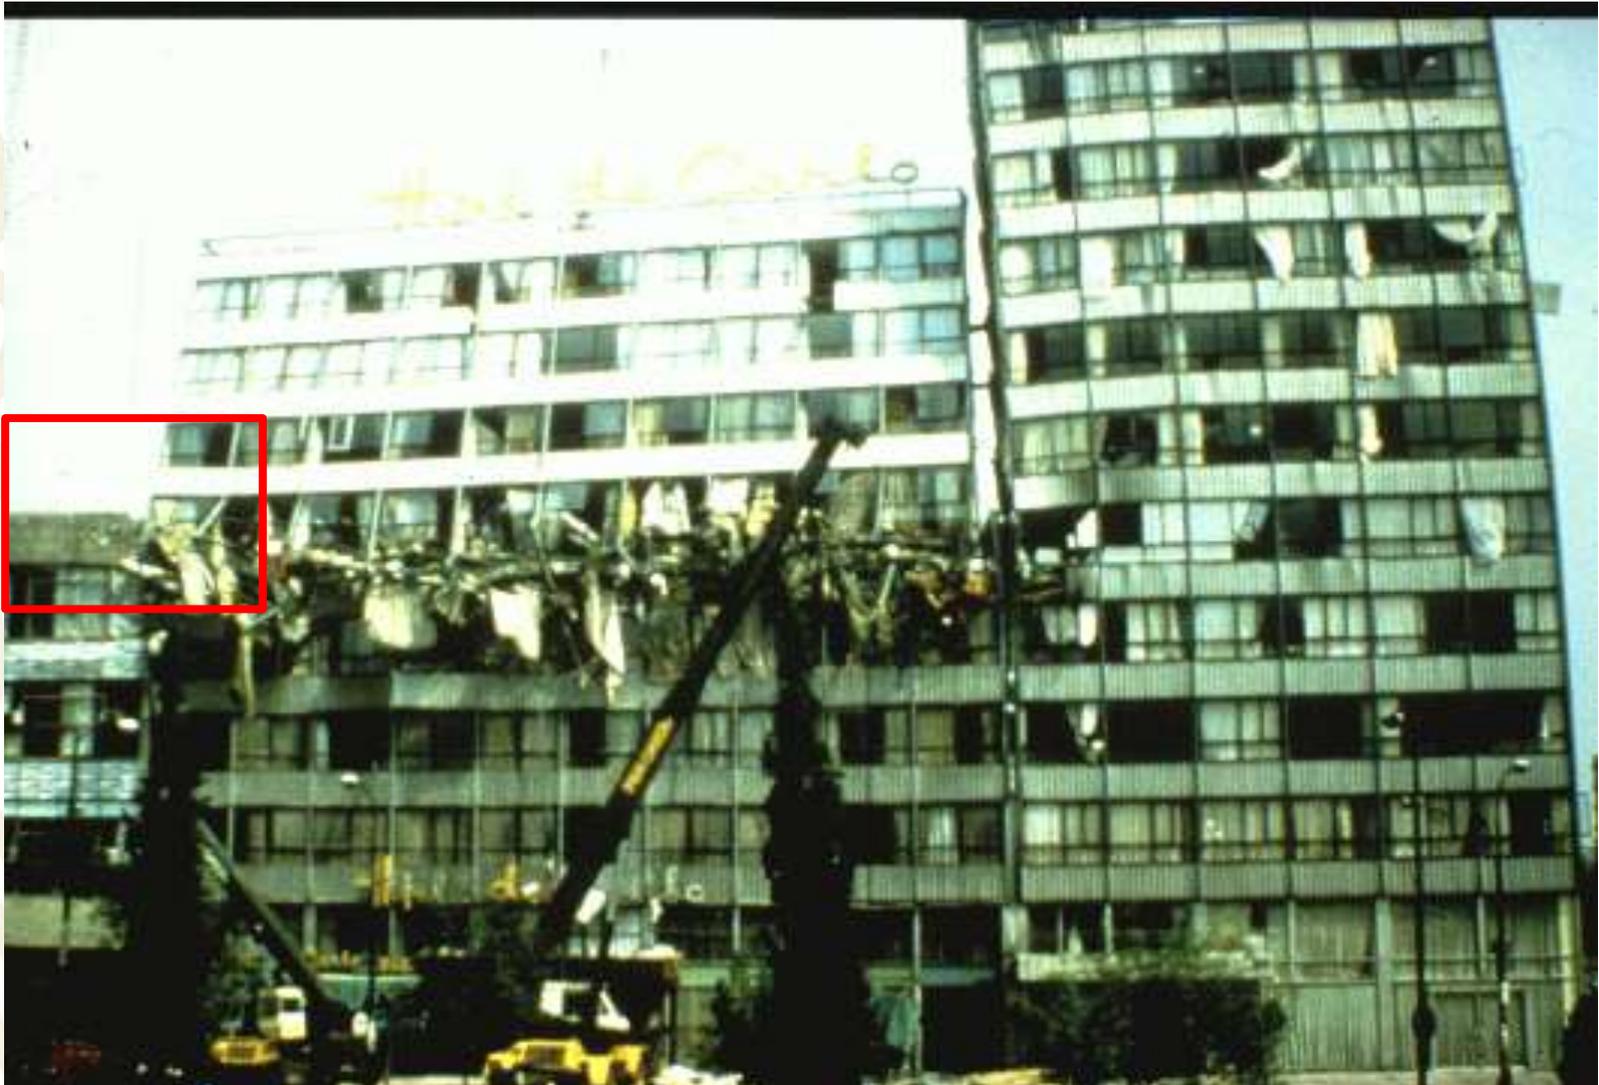
EN EL CASO DE SISMO, ¿HAY CHOQUE ENTRE EDIFICIOS?

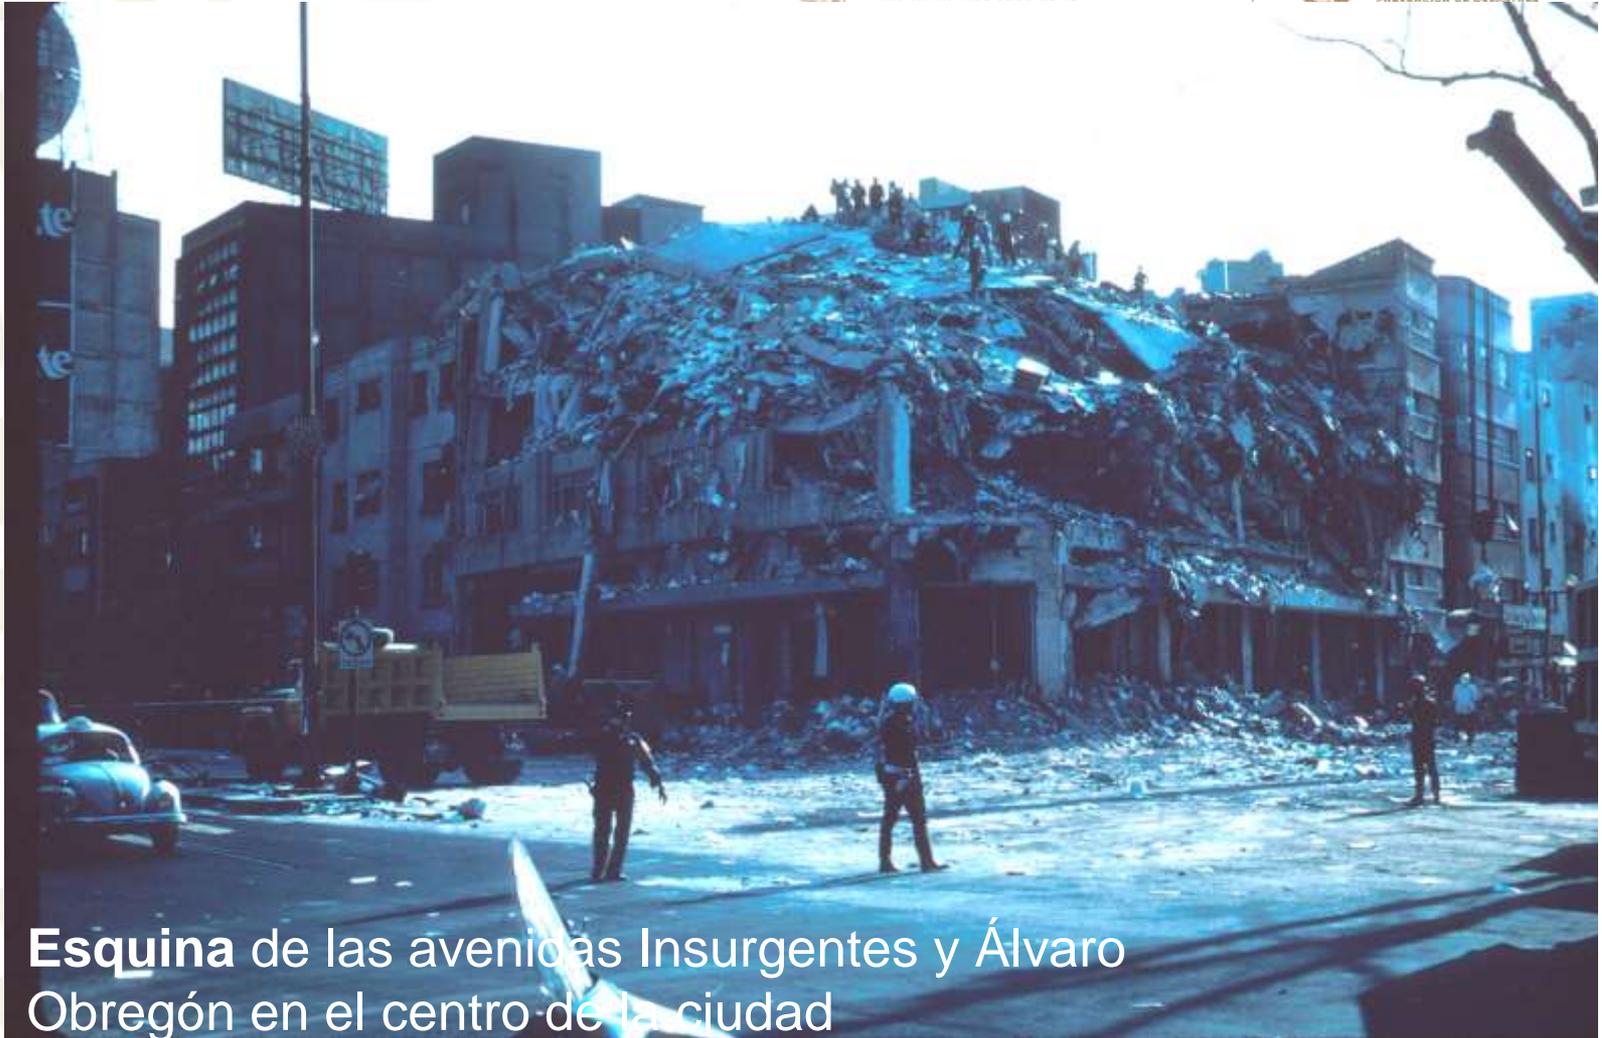
Esquina de las avenidas Insurgentes y Álvaro Obregón en el centro de la ciudad

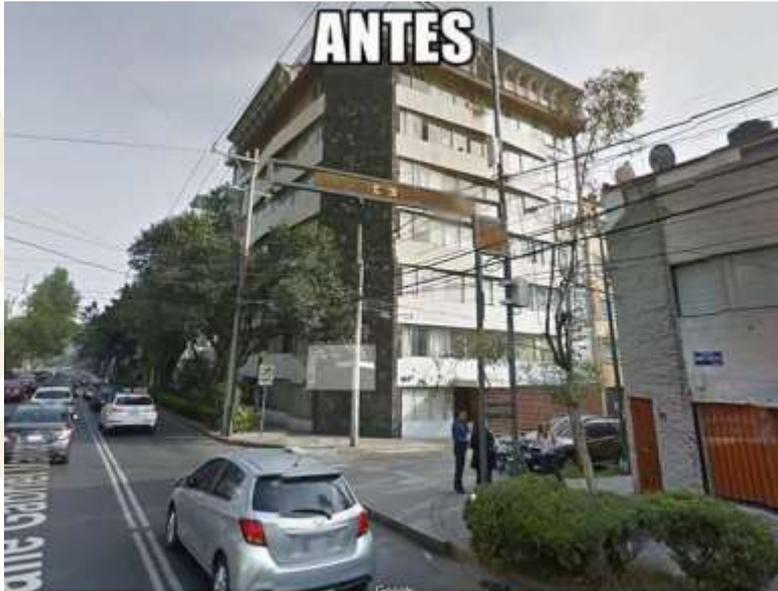
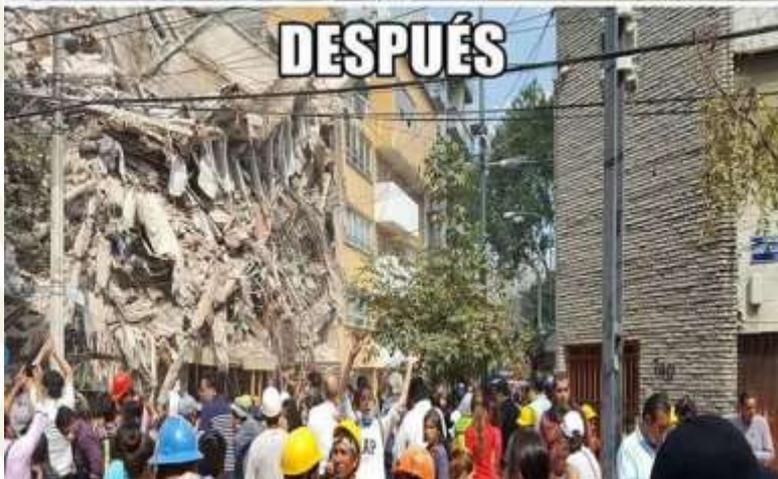
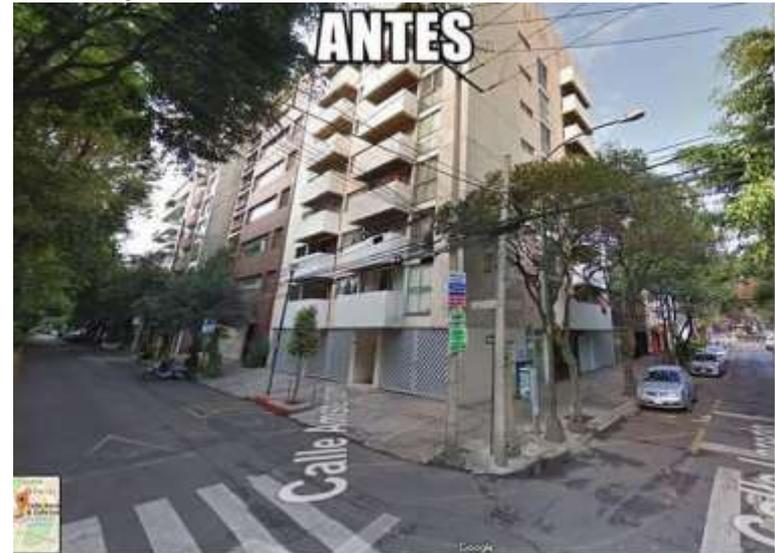
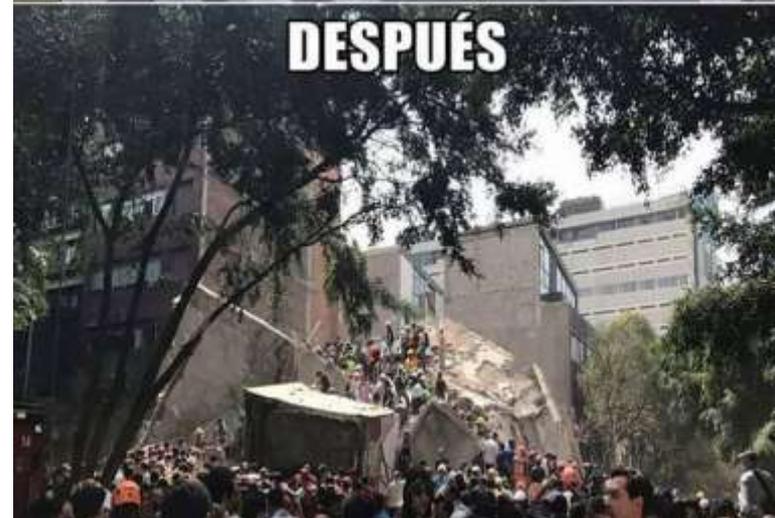
Irregularidad en planta, edificios en esquina
