CENTRO DE DESARROLLO COMUNITARIO Y CENTRO DE REHABILITACIÓN INTEGRAL "TLAZOCIHUALPILLI" MAYO 2018

SEGUIMIENTO A LAS INDICACIONES DEL DICTAMEN DE ESTABILIDAD Y SEGURIDAD ESTRUCTURAL

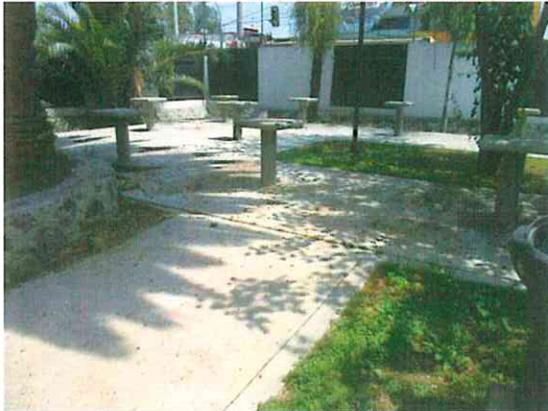
AHORA: Firmes reparados.

Se repararon todos los firmes interiores y exteriores, así como los pavimentos texturizados.

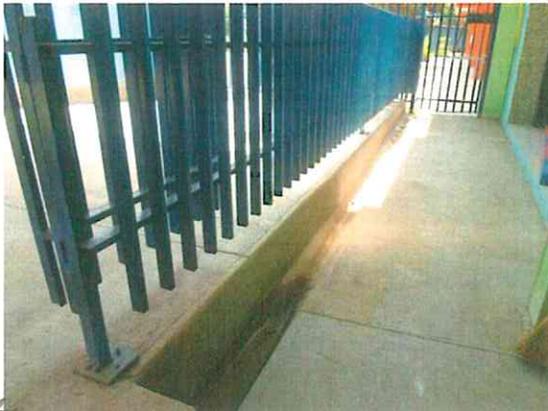
AHORA: Firmes reparados.

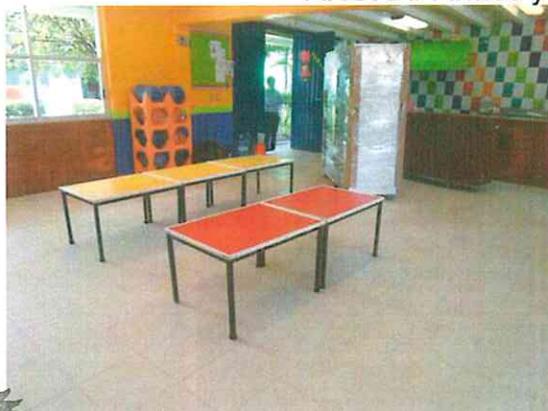
AHORA: Firmes y acabados reparados.

En los casos donde había acabados cerámicos y vinílicos, se restituyeron completamente.

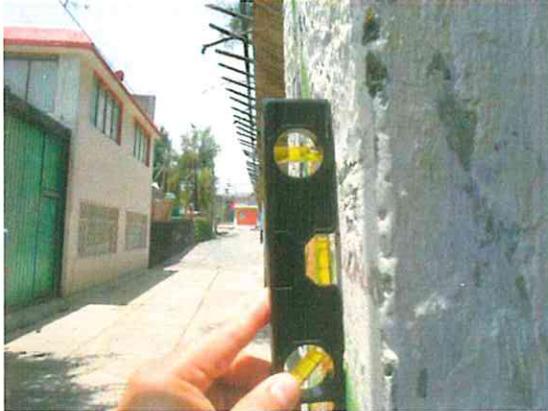
AHORA: Bardas sin reparar sin verticalidad. Bardas reparadas verticales

Se volvió a fabricar el basamento de piedra afectado. Se volvieron a fabricar los muros de tabique sobre este basamento de piedra braza. Los muros de tabique se levantaron sobre una cadena de desplante de concreto armado, se confinaron con castillos de concreto armado a cada 3 metros, anclados al basamento de piedra. Finalmente se cerraron con una cadena de remate de concreto armado. Se aplicaron aplanados interiores y exteriores de mezcla de cemento arena a algunos de los muros, en particular solo en los que anteriormente contaban con este acabado. Los demás muros quedaron de tabique aparente. Para mejorar la apariencia, en la cara interior del basamento de piedra se aplicó pintura negra y blanca.

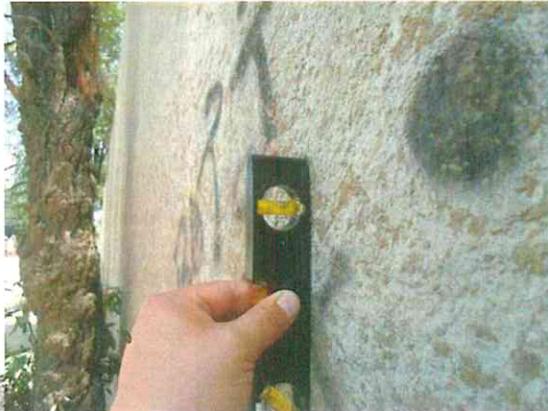
AHORA: Bardas reparadas verticales.

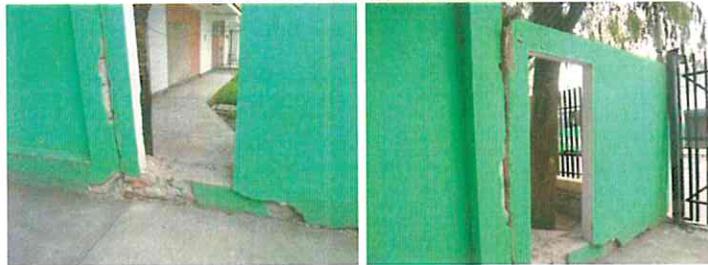
ANTES: Barda afectada.

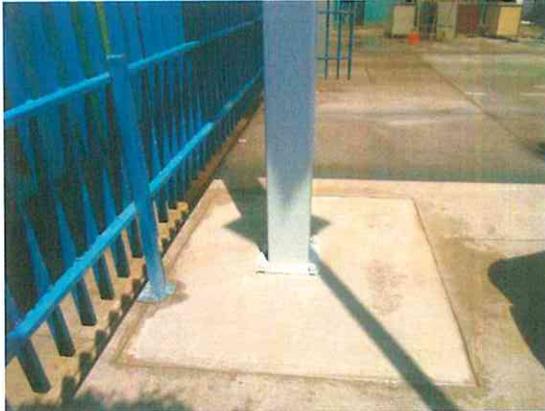
AHORA: Estructura apoyada sobre columnas independientes.

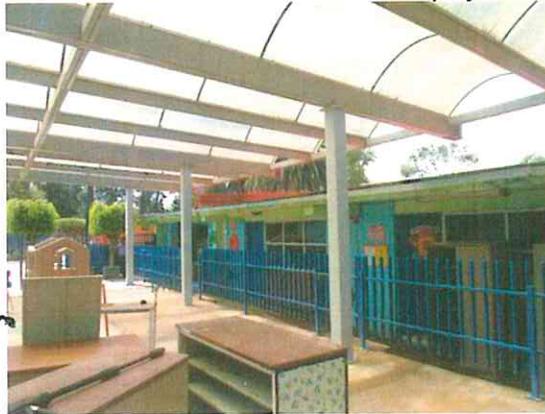
AHORA: Estructura apoyada sobre columnas independientes.

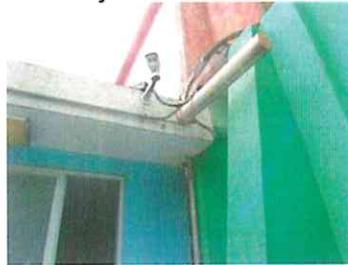
ANTES: Sin junta constructiva.

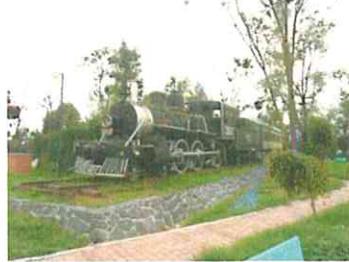
ANTES: Locomotora con desplazamiento:
