INE INSURGENTES

**Av. Insurgentes Sur No. 1561,
colonia San José Insurgentes,
delegación Álvaro Obregón.**

4. EDIFICIO A

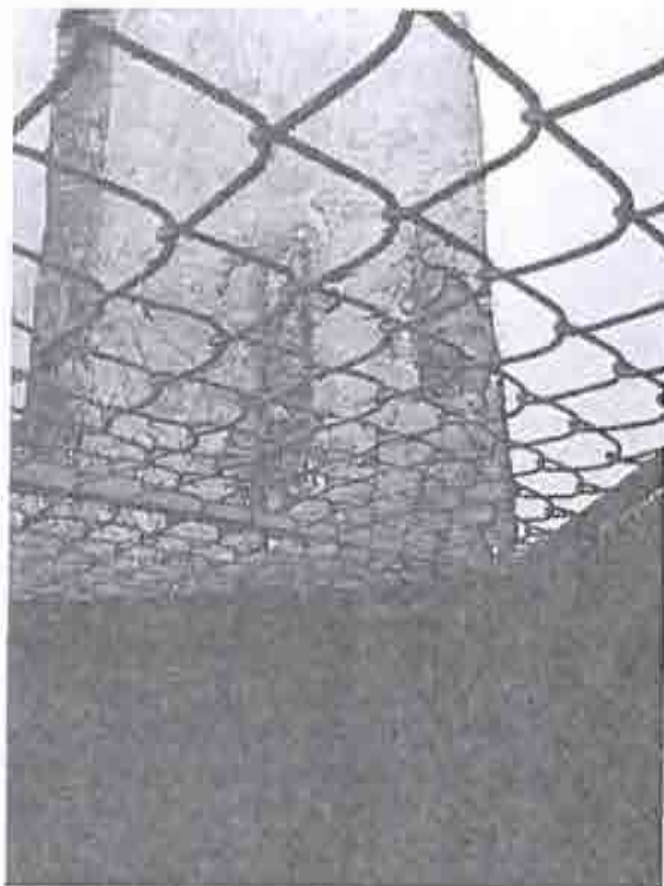
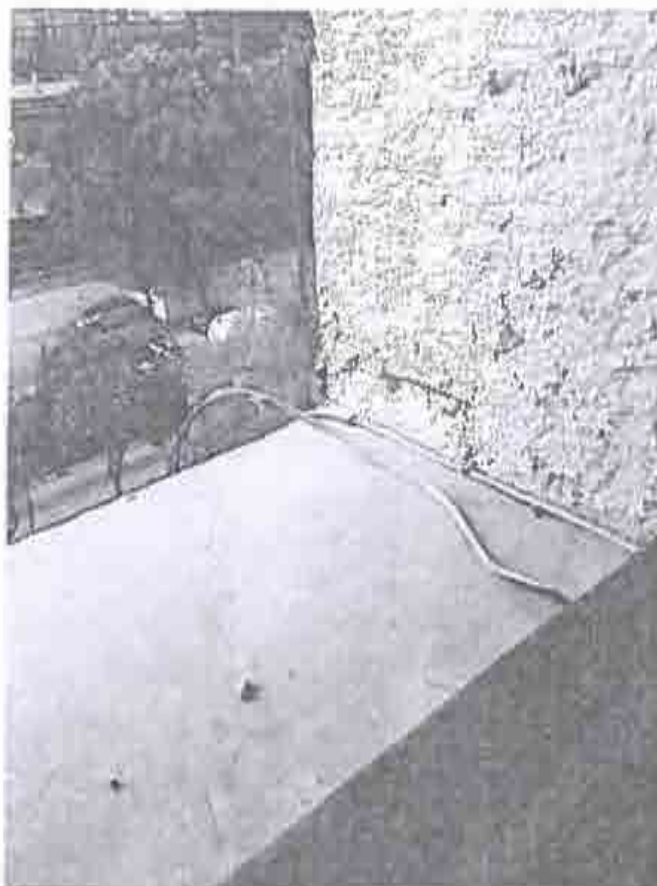
Varillas expuestas en piso y columna de fachada, las cuales no presentan ningún problema estructural, se deben recubrir para evitar un desgaste mayor al acero.

3. Se recomienda colocar juntas frías en muros divisorios en las uniones con elementos estructurales.
4. Recubrir varillas expuestas para evitar una corrosión o degradación importante en el acero de refuerzo.

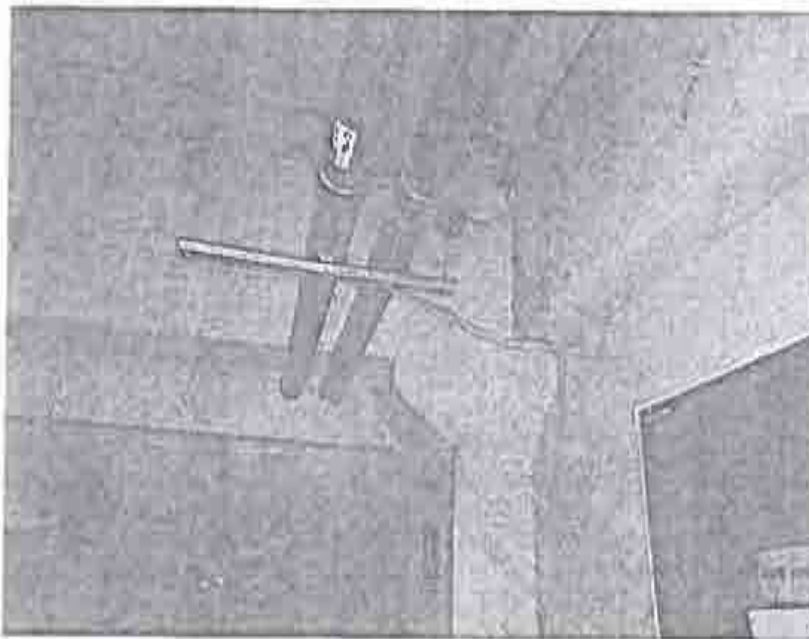
FOTOGRAFIA 4. TRABES CON CAPITEL TIPO DIAMANTE LIBRE FISURAS, SÓTANO.

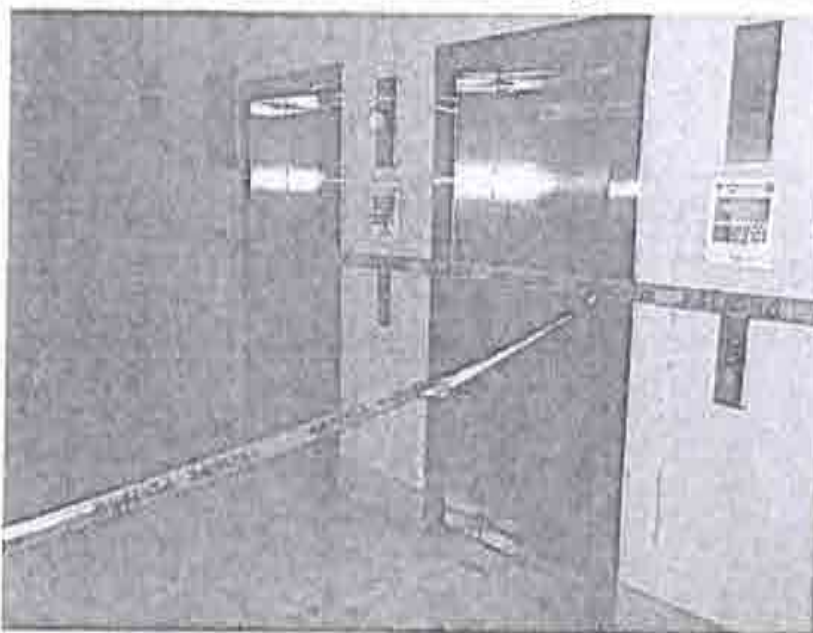
FOTOGRAFIA 20. CANCELACIÓN DE USO DE ELEVADORES POR SEGURIDAD.

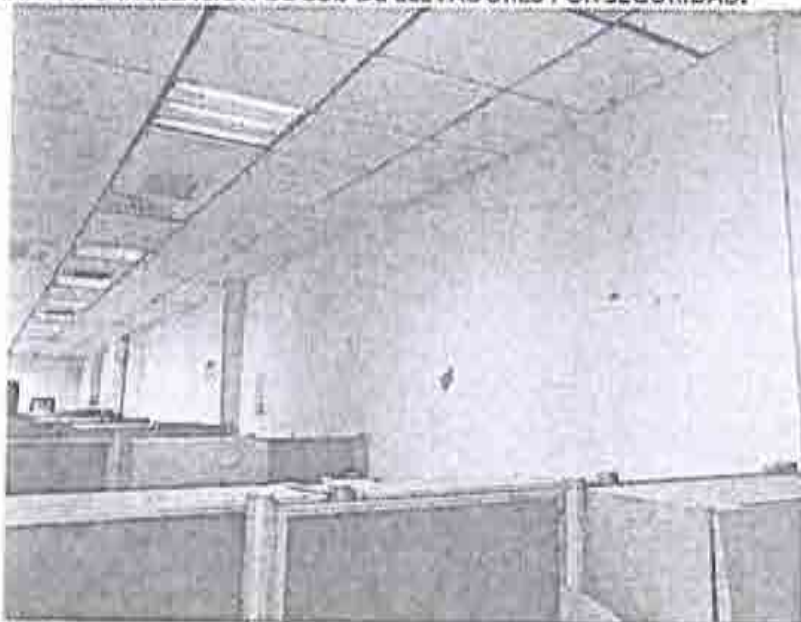
FOTOGRAFIA 21. MURO DIVISORIO DE TABIQUE CON ACABADO CRAQUELADO PRONUNCIADO

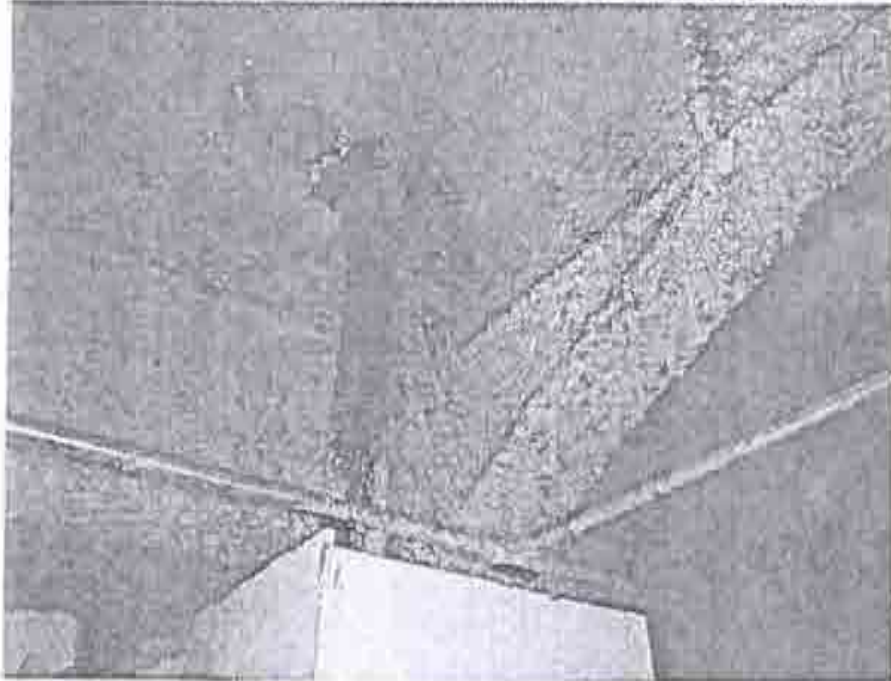
FOTOGRAFIA 13 Y 14. ESTRUCTURA METALICA PRINCIPAL CON PROTECCION ANTIFUEGO, LOSAS CON HUMEDAD.

6. Se recomienda revisar todas las instalaciones hidrosanitarias con el objeto de detectar cualquier fuga que pudiera afectar en un futuro la integridad de los elementos estructurales.

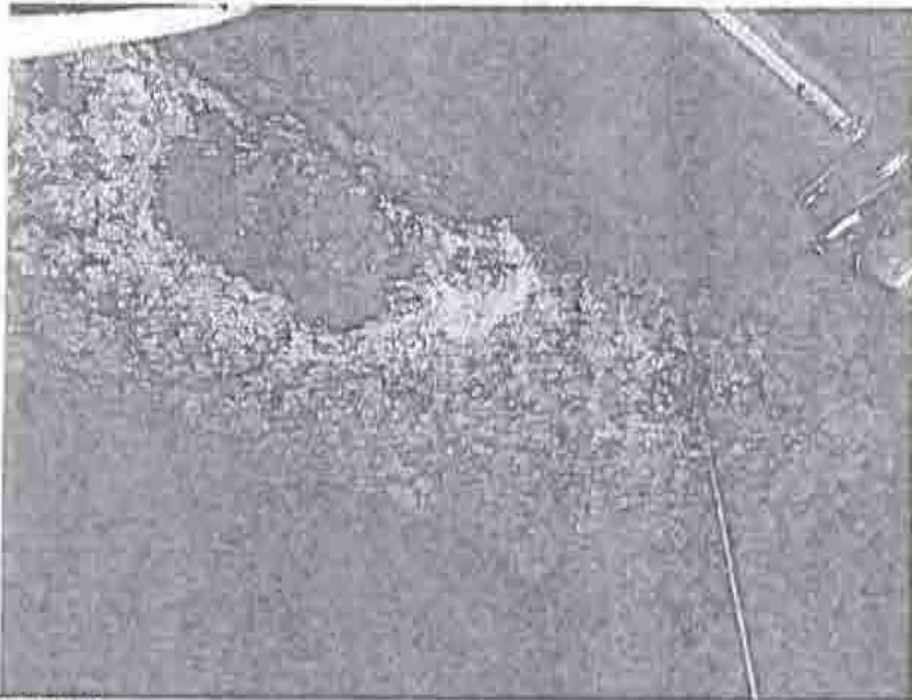
FOTOGRAFIA 21.

FOTOGRAFIA 21 Y 22. TRABES METALICAS CON PROTECCION ANTIFUEGO Y CORROSION
