**INFORME SOBRE LA INSPECCION DEL ESTADO ESTRUCTURAL DE LOS EDIFICIOS
EN USO DE LA SECRETARIA DE HACIENDA Y CREDITO PÚBLICO, EN LA CIUDAD DE
MÉXICO.**

**INMUEBLE CONJUNTO LA VIRGEN UBICADO EN CALZ. LA VIRGEN No. 2799, COL. UNIDAD
HABITACIONAL CTM CULHUACAN, DELEGACIÓN COYOACAN, C.P. 04480, EN LA CIUDAD DE
MÉXICO.**

**INFORME REALIZADO PARA:
SECRETARIA DE HACIENDA Y
CREDITO PÚBLICO (SHCP)**

**COLINAS DE BUEN S.A. DE C.V.
NOVIEMBRE DE 2017**

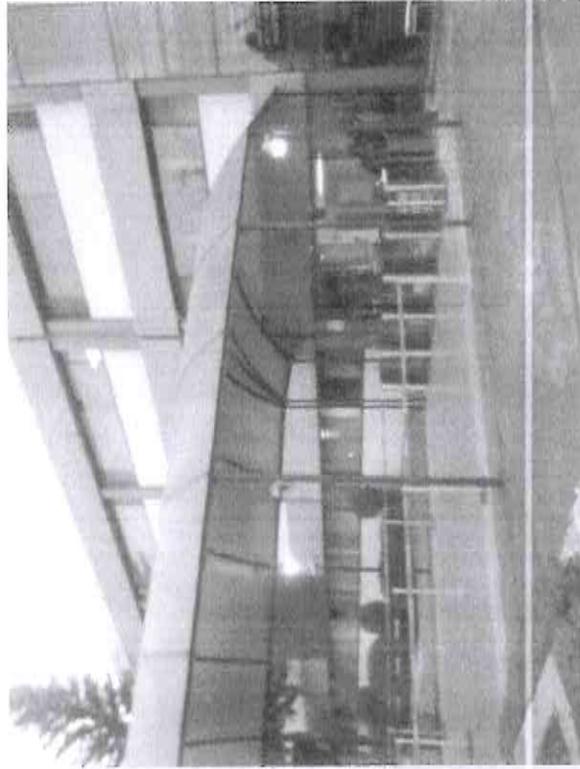
**Fotografía 1.- Vista de la fachada poniente
del Edificio A**

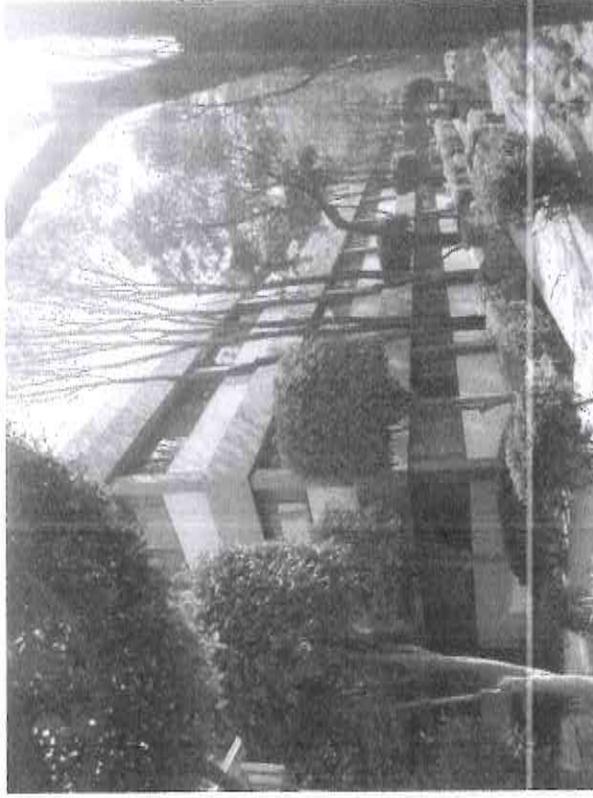
**Fotografía 2.- Vista de la fachada
surponiente del Edificio A**

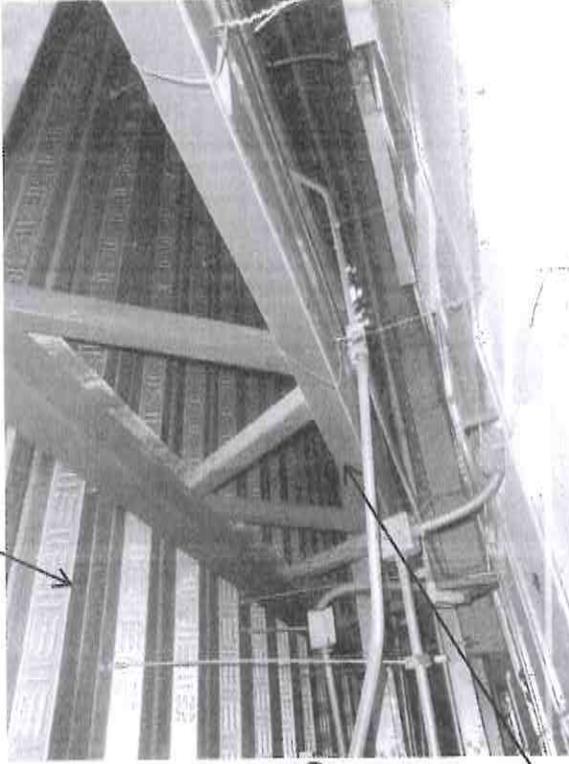
ARMADURAS
DE ACERO

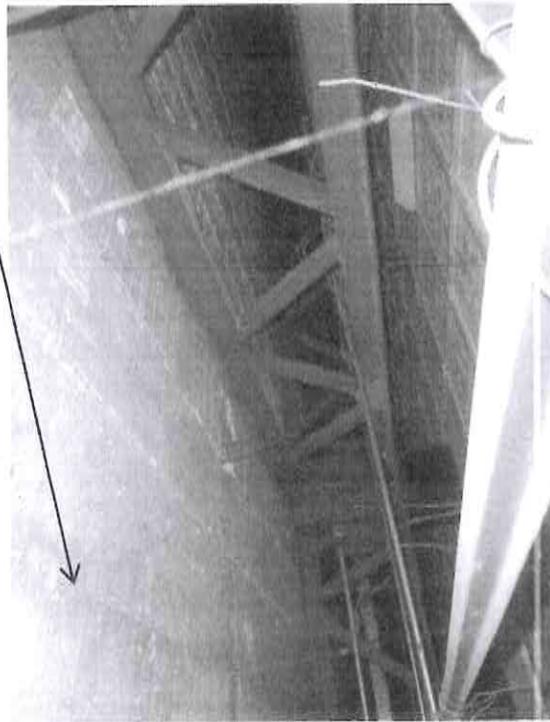
En el primer piso y la planta baja se aprecia que en los paneles de siporex del sistema de entrepiso tienen un mayor deterioro, respecto a los edificios A, B y C, que se manifiesta como manchas de óxido y humedad, mientras que en las armaduras de acero se aprecian efectos de oxidación de severidad baja a media.

APARICION DE OXIDO

PANELES DE
SIPOREX

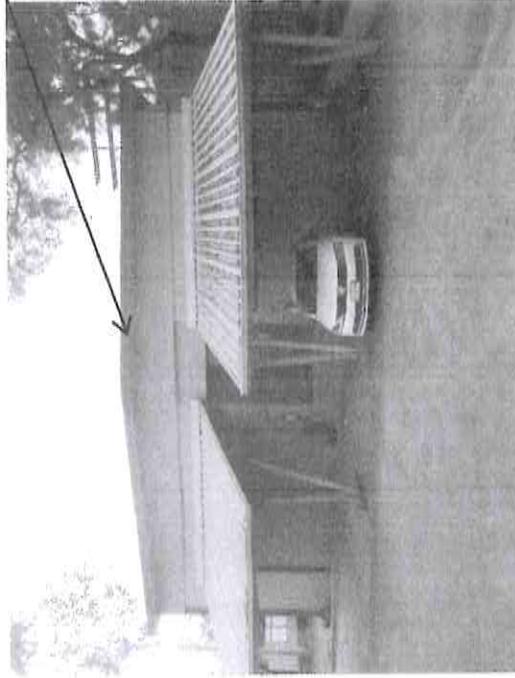
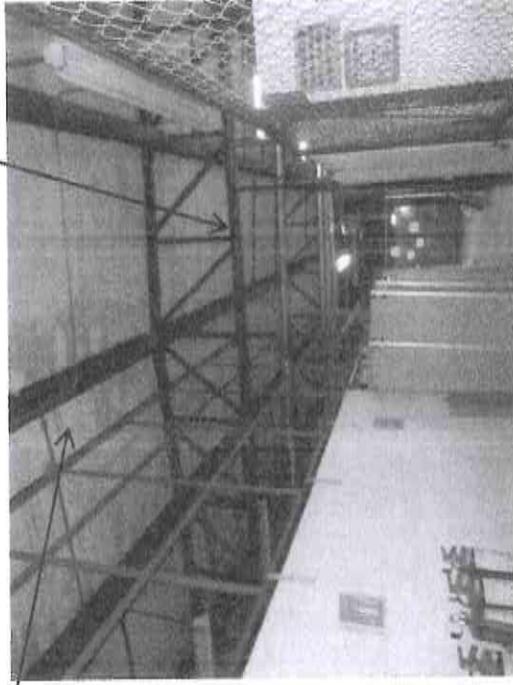
En este edificio no se presentan daños en su estructura principal como columnas, montenes y armaduras de acero, advirtiéndose únicamente humedad descendente en los paneles siporex que conforman la cubierta de la subestación. Asimismo, en la parte inferior de las fachadas exteriores de los muros, se observan efectos de humedad ascendente, que ha

OXIDO EN ARMADURAS

Fotografía 59 y 60.- Vista de la subestación eléctrica. Se advierte humedad descendente en los paneles de siporex y oxido en las armaduras que forman parte de la cubierta. En la parte inferior de los muros de la fachada exterior de observan huellas de humedad ascendente, con aparición de salitre.

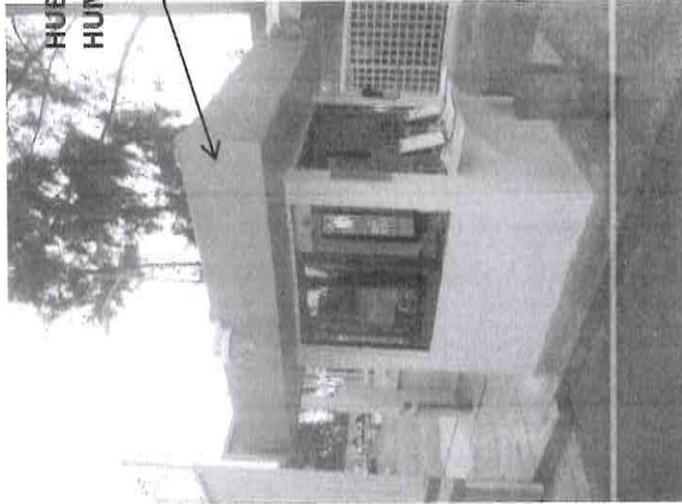
Las casetas de vigilancia y control de acceso al inmueble, ubicadas en la Calz. La Virgen y la Calle Catalina Buendía, presentan fisuras y desprendimiento de pintura en el aplanado de los pretilos de la losa, son deterioros preexistentes debido a efectos de humedad, que no se asocian al evento sísmico. Se observan condiciones buenas de mantenimiento.

HUELLAS DE
HUMEDAD
