DICTAMEN DE SEGURIDAD ESTRUCTURAL "ALMACÉN DEL FONDO DE CULTURA ECONÓMICA"

JOSÉ MARÍA JOARISTI No 205
COL. PARAJE SAN JUAN, DEL. IZTAPALAPA, CDMX, CP 09830

**DICTAMEN DE SEGURIDAD ESTRUCTURAL
"LIBRERÍA DEL FONDO DE CULTURA ECONÓMICA
JUAN JOSÉ ARREOLA"
EJE CENTRAL LÁZARO CÁRDENAS No 24
ESQ. VENUSTIANO CARRANZA
COL. CENTRO HISTÓRICO,
DELEGACIÓN CUAUHTÉMOC, CDMX, CP 06000**

**DICTAMEN DE SEGURIDAD ESTRUCTURAL
"LIBRERÍA DEL FONDO DE CULTURA ECONÓMICA
DANIEL COSÍO VILLEGAS"
AV. UNIVERSIDAD No 985
COL. DEL VALLE, DELEGACIÓN BENITO JUÁREZ,
CDMX, CP 03100**

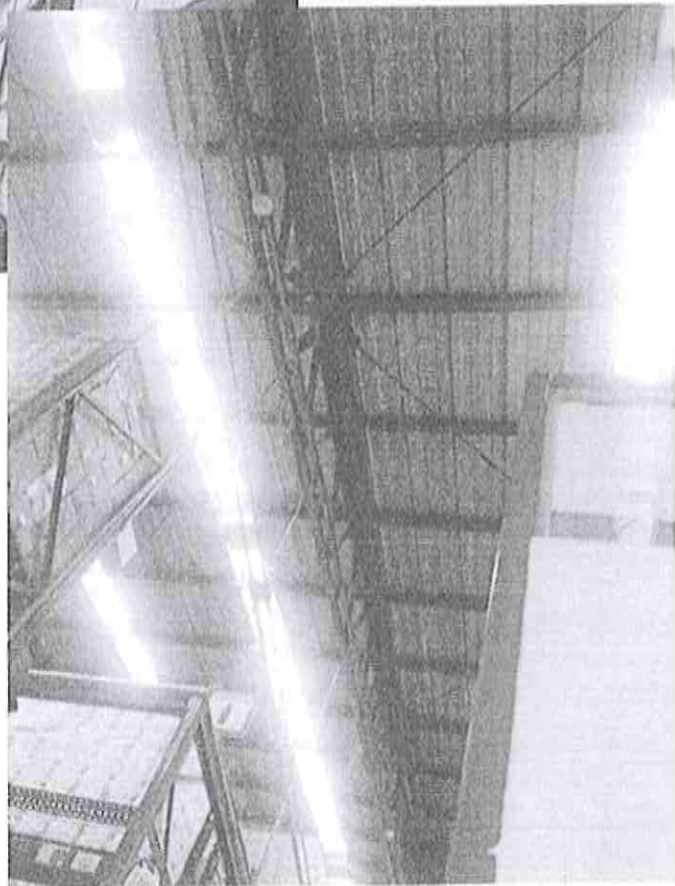
ARMADURAS METÁLICAS

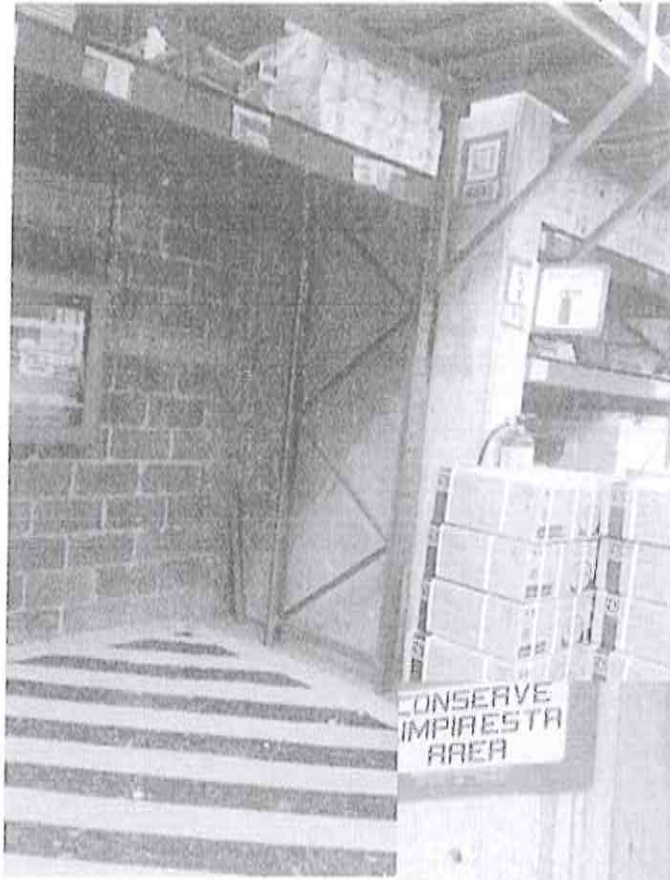
**MUROS DE BLOCK CON
COLUMNAS DE CONCRETO**

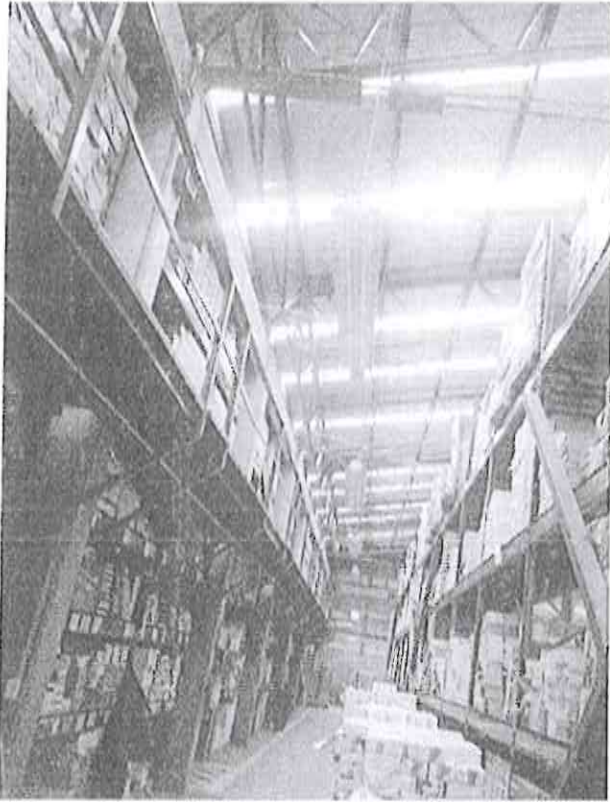
ARMADURAS METÁLICAS APOYADAS SOBRE COLUMNAS DE CONCRETO

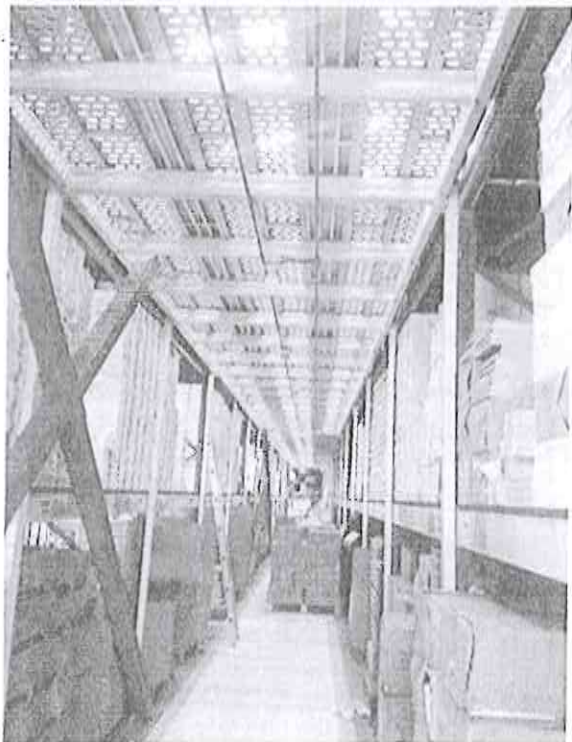
RACKS REFORZADOS CON CONTRA VENTEOS

La nave está muy bien estructurada las columnas tienen dimensiones adecuadas y los muros laterales son muy estables, las armaduras no presentan deformaciones por lo que la estructura no presenta ningún tipo de daño, únicamente se recomienda asegurar la estabilidad de los racks.

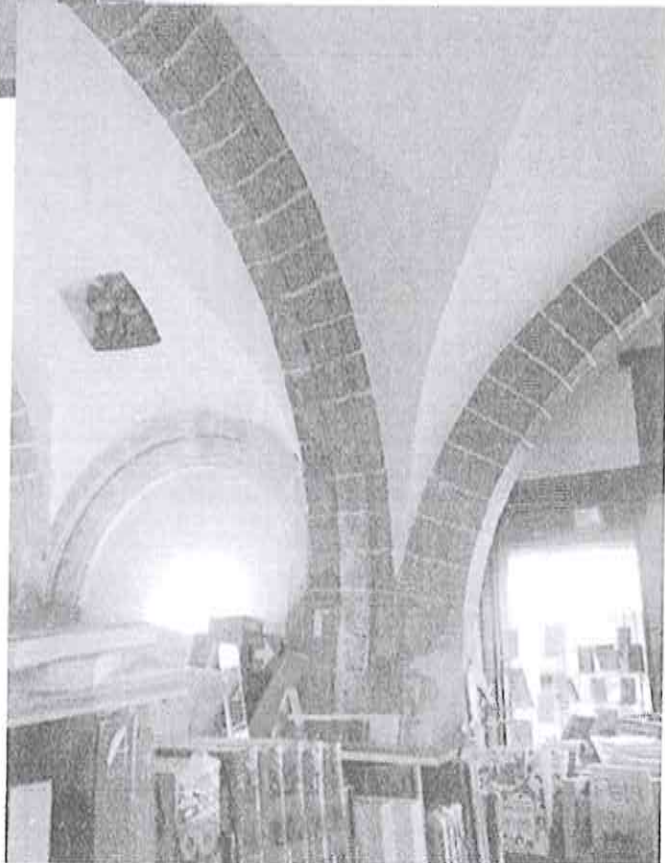
ENTREPISO FORMADO CON
ARCOS Y BÓVEDAS TRIANGULARES

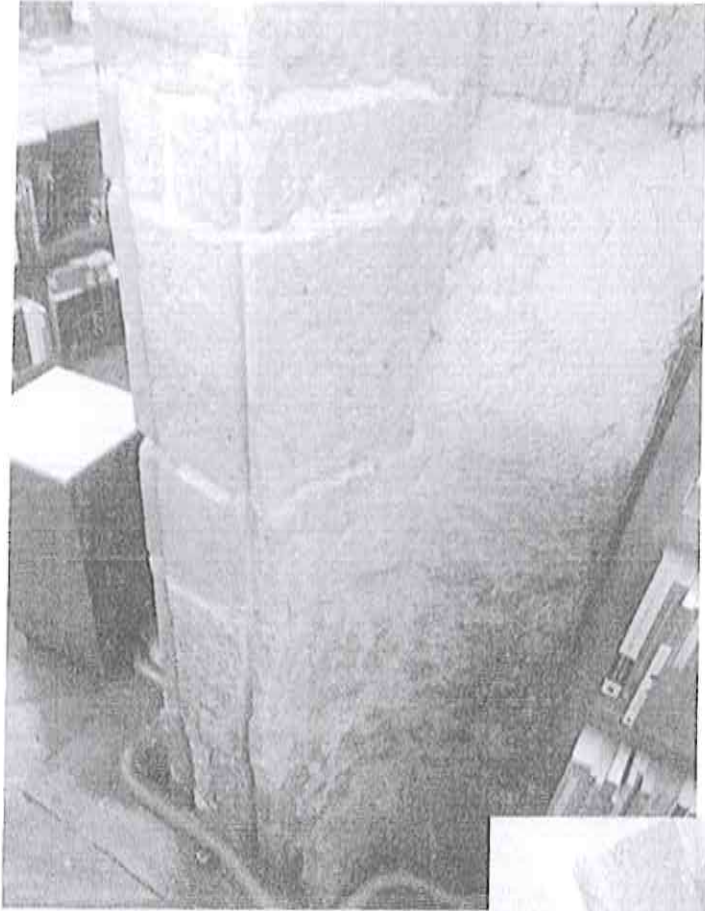
**LAS COLUMNAS DE CANERA
SON LA BASE DE LOS ARCOS
SE CONSERVAN EN BUEN ESTADO**

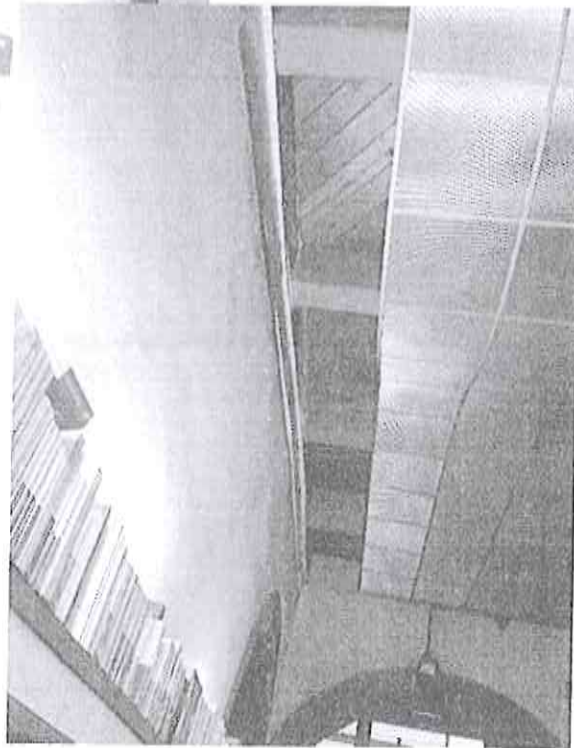
**REFUERZO DE COLUMNAS
TRABES Y VIGAS DE CONCRETO
EN LOS MUROS PERIMETRALES DE
LA SALA DEL FONDO**

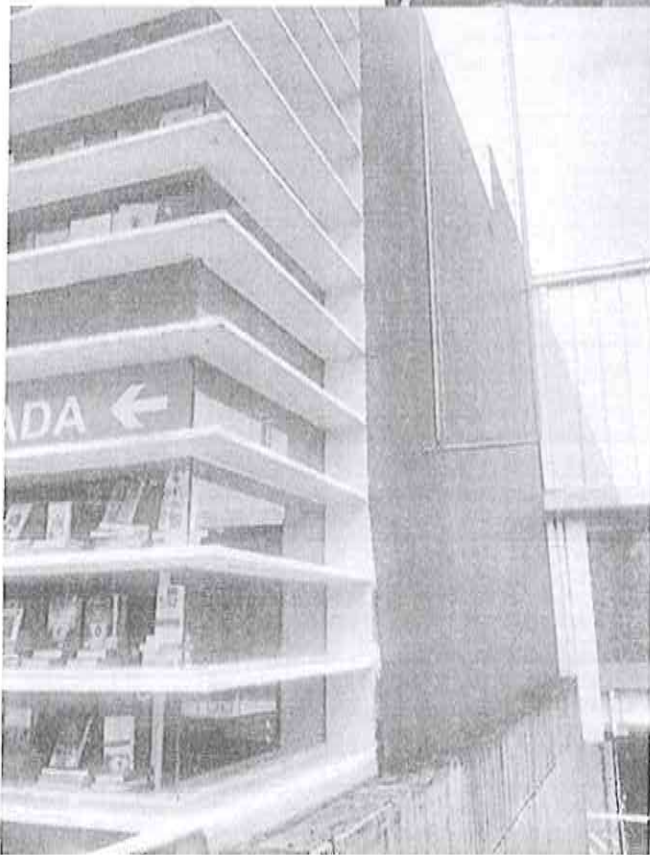
**FACHADA PRINCIPAL
LIBRERÍA DEL FONDO
DE CULTURA ECONÓMICA**

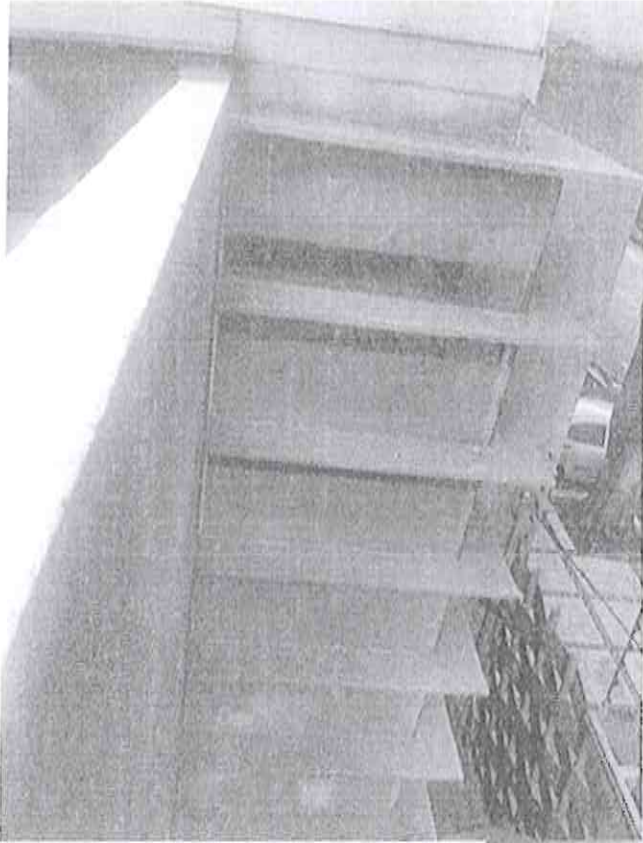
**FACHADA POSTERIOR
SIN DAÑOS**

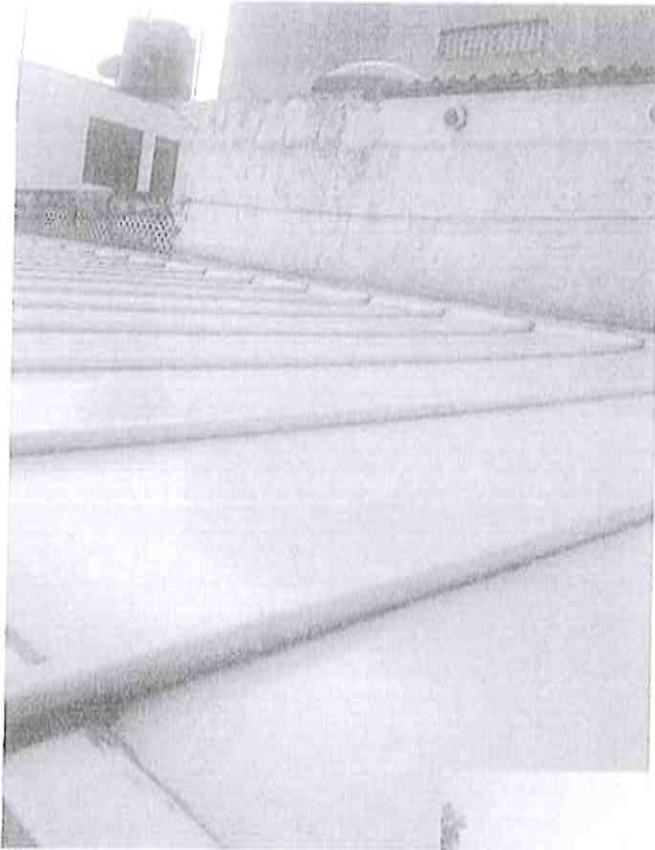
**CUBIERTA DE LAMINA DE ACRÍLICO
EN GRAN PARTE DE LA AZOTEA**

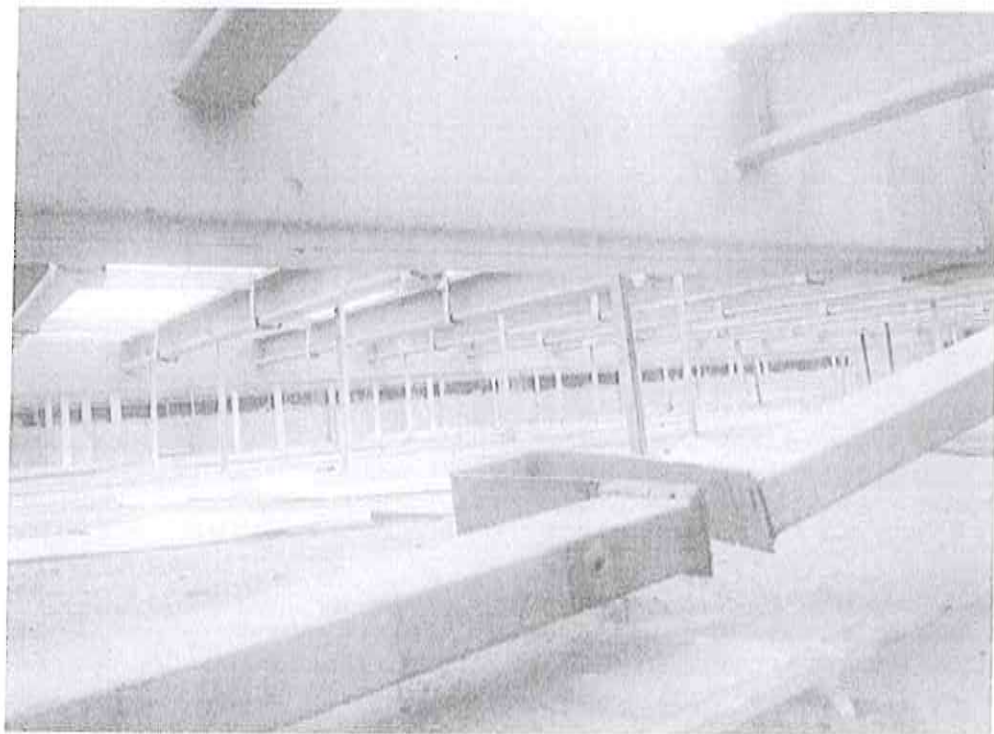
EL ENTREPISO DE LA AZOTEA ESTA FORMADO POR UNA RETÍCULA DE PERFILES LAMINADOS, QUE SIRVE DE APOYO A LAS LAMINAS DE LA CUBIERTA Y EL PLAFÓN DE PLACAS METÁLICAS

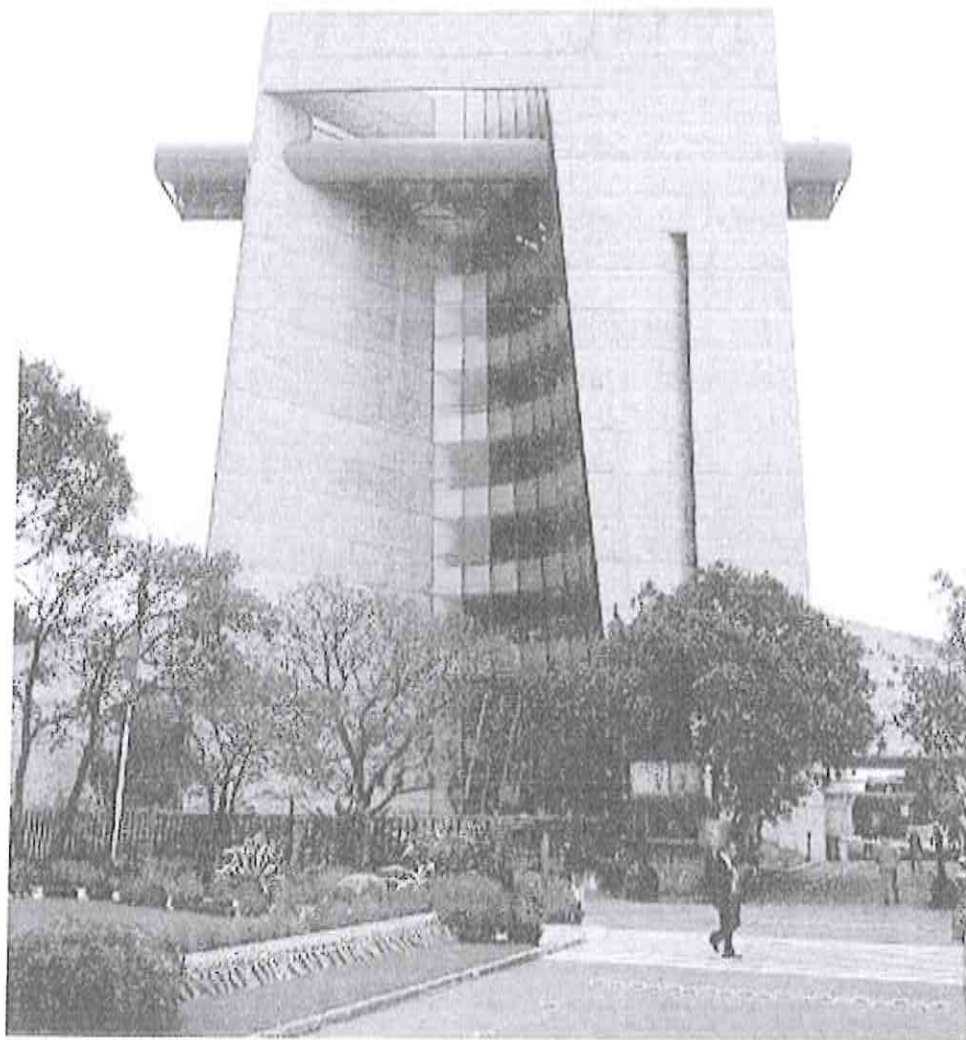
FACHADA EDIFICIO PRINCIPAL

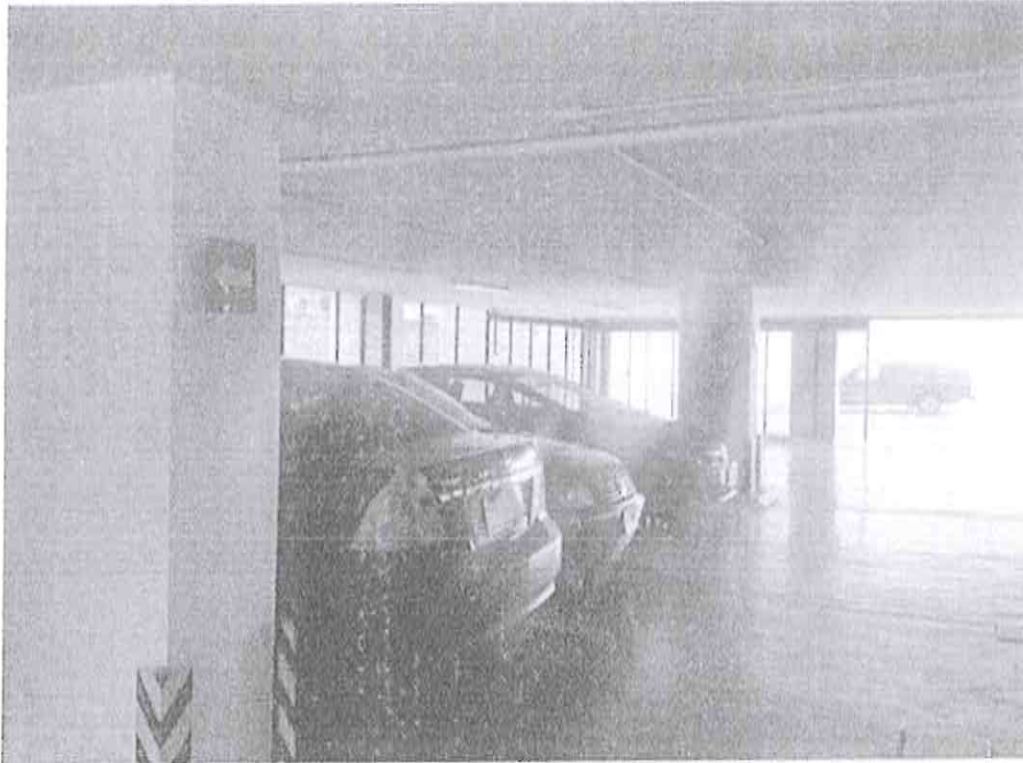
**ESTACIONAMIENTO EN LA PLANTA BAJA CON COLUMNAS DE CONCRETO
Y LOSA PLANA ALIGERADA**

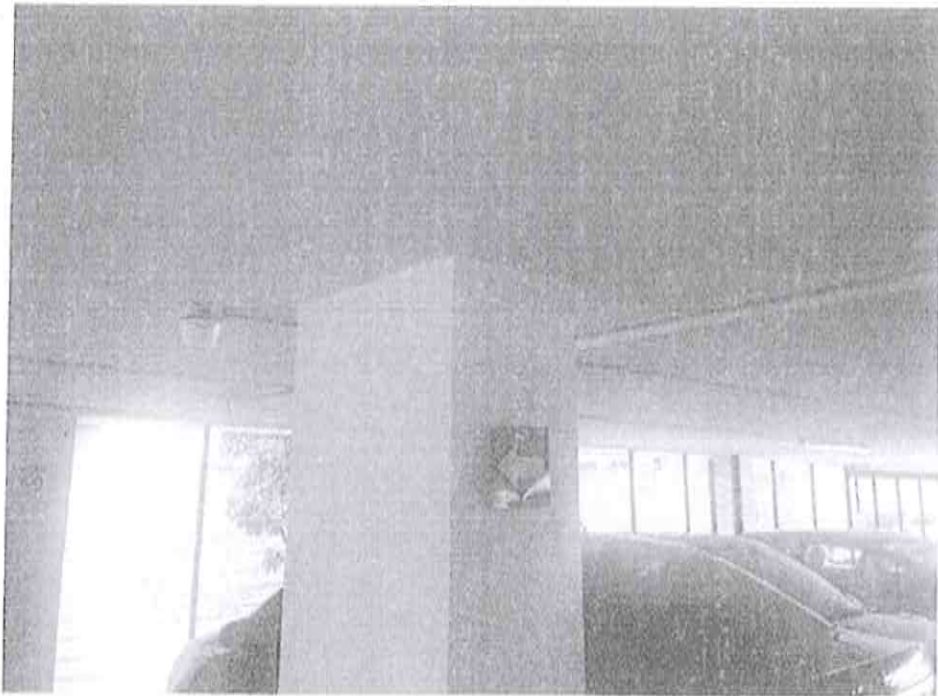
ESTACIONAMIENTO EN LA PLANTA BAJA CON COLUMNAS DE CONCRETO
Y LOSA PLANA ALIGERADA

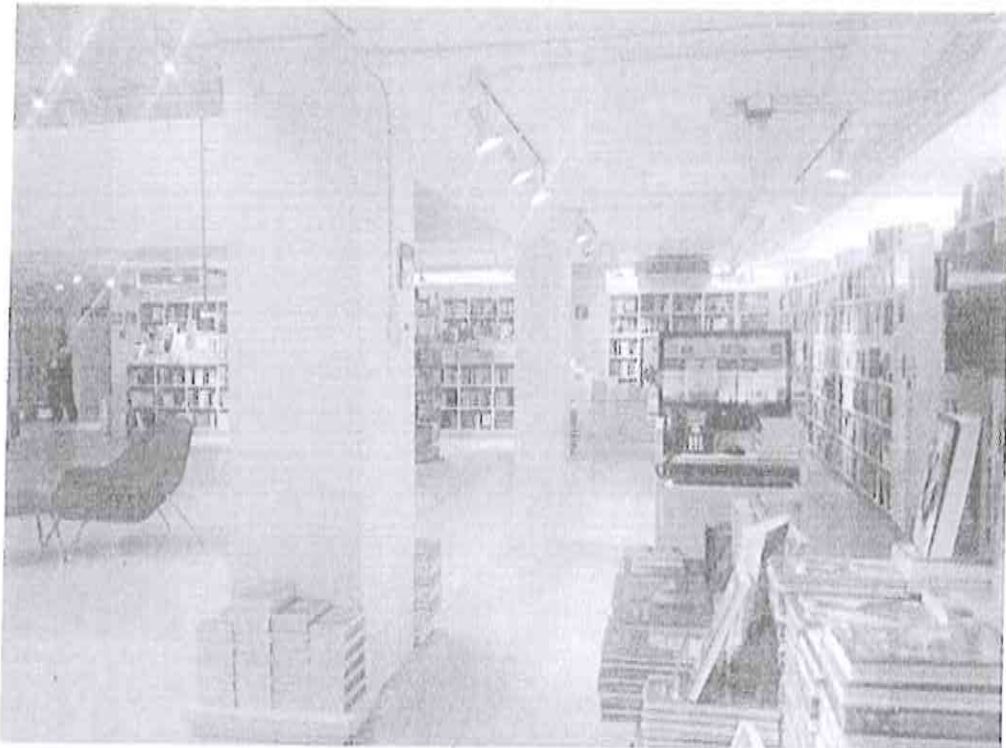
LIBRERÍA EN PRIMER NIVEL SIN DAÑOS EN LOS ACABADOS

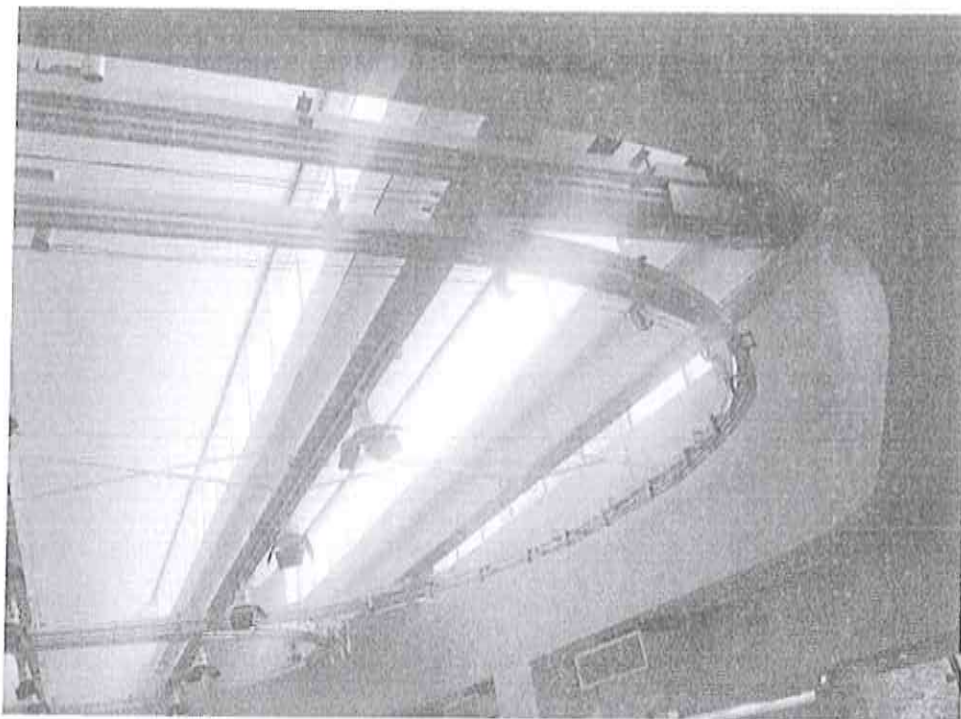
DOMO EN EL CENTRO CON ESTRUCTURA METALICA

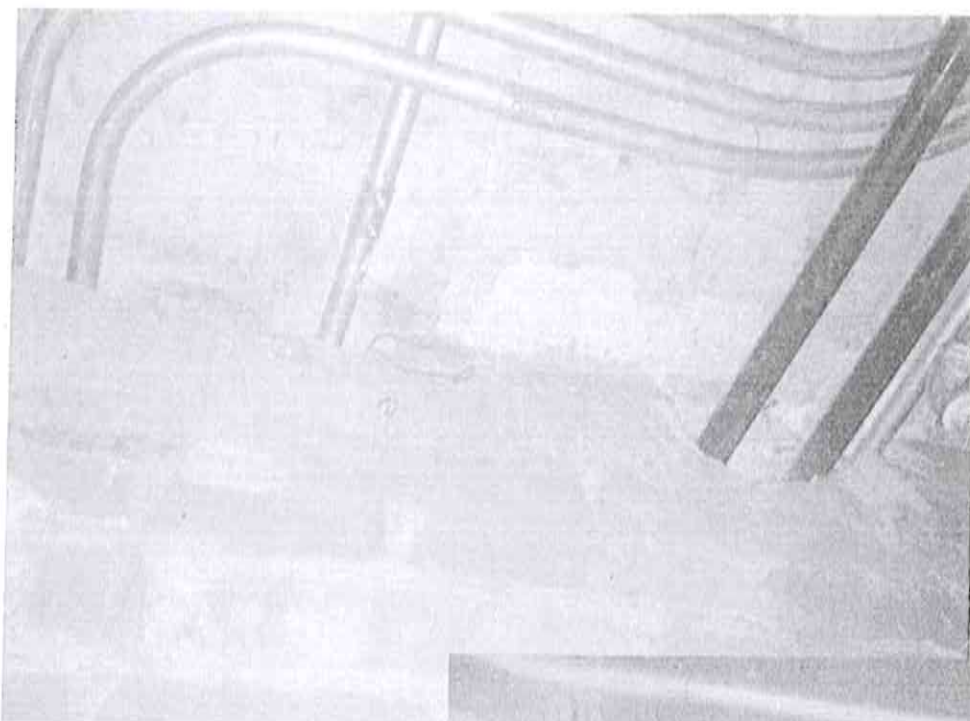
**LOSA PLANA ALIGERADA CON
CASETONES DE POLIESTIRENO**

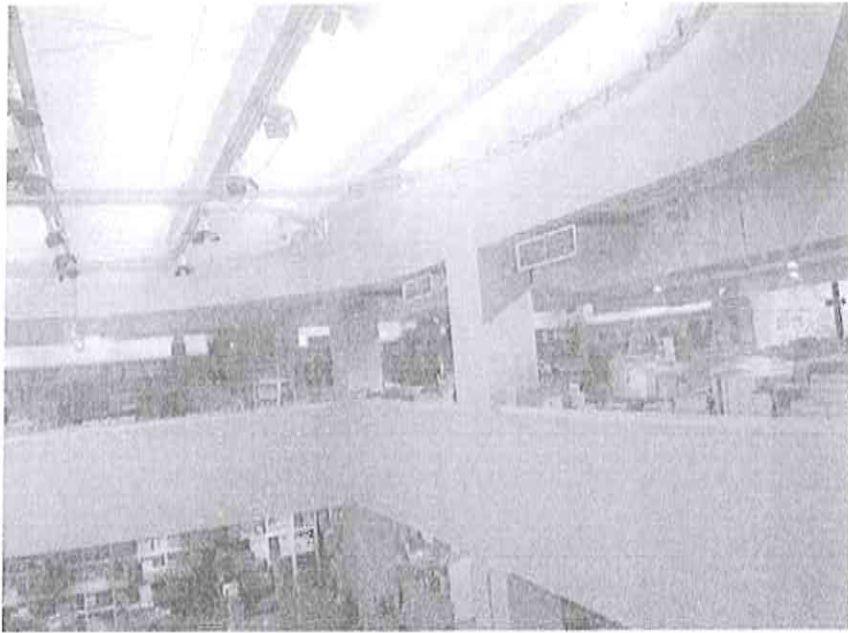
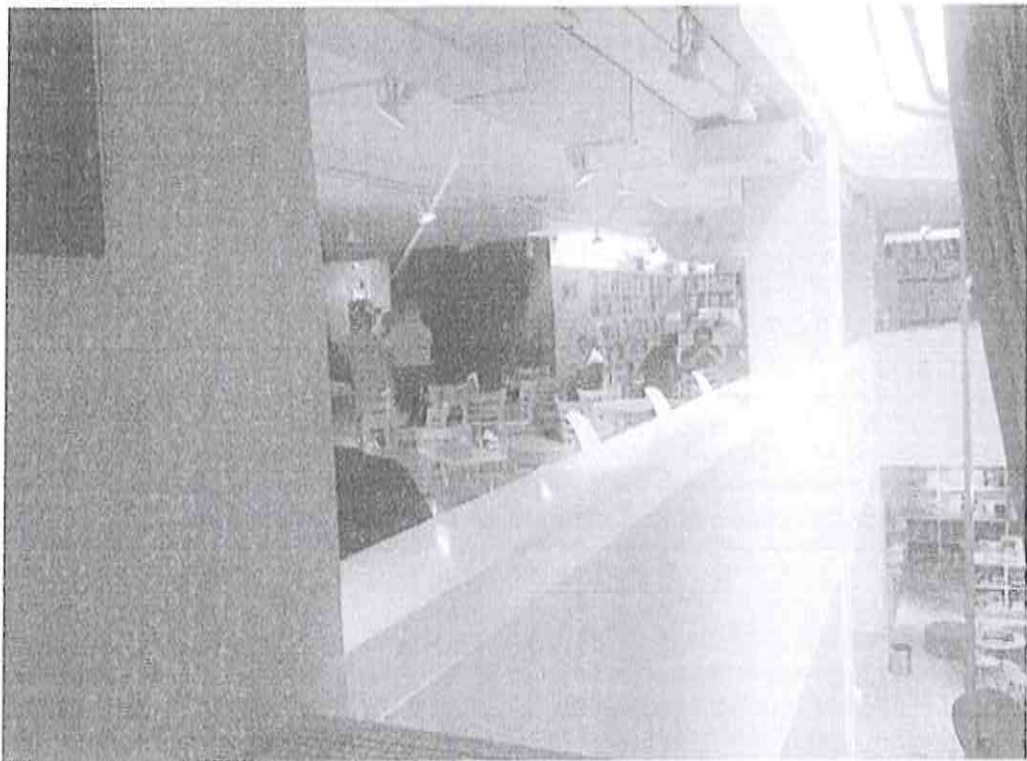
LIBRERÍA EN EL SEGUNDO NIVEL

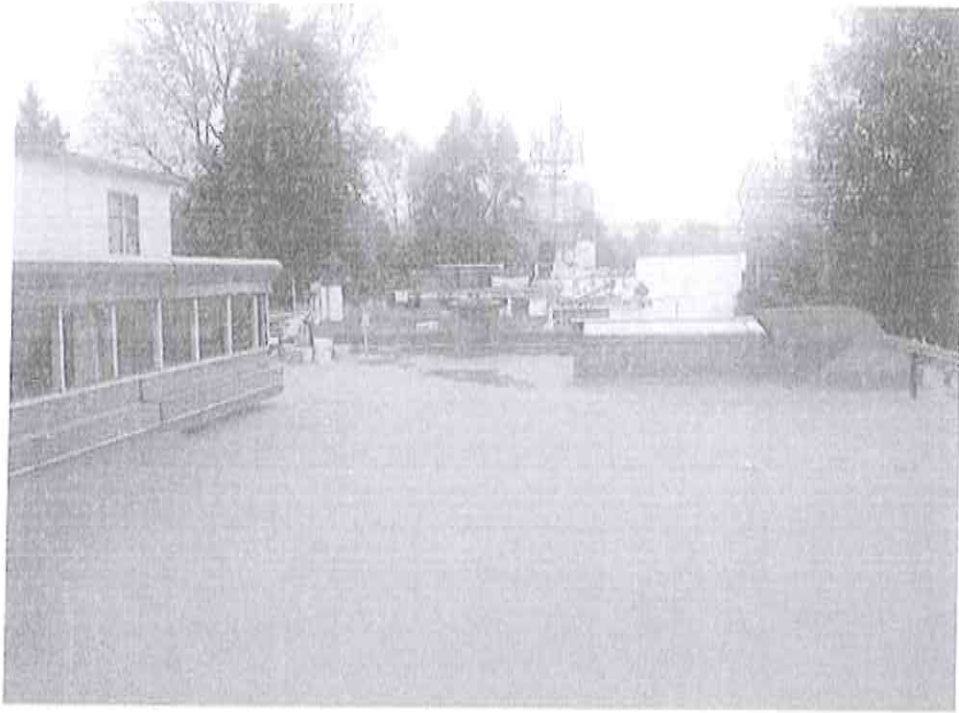
AZOTEA Y ESTRUCTURA DE DOMO

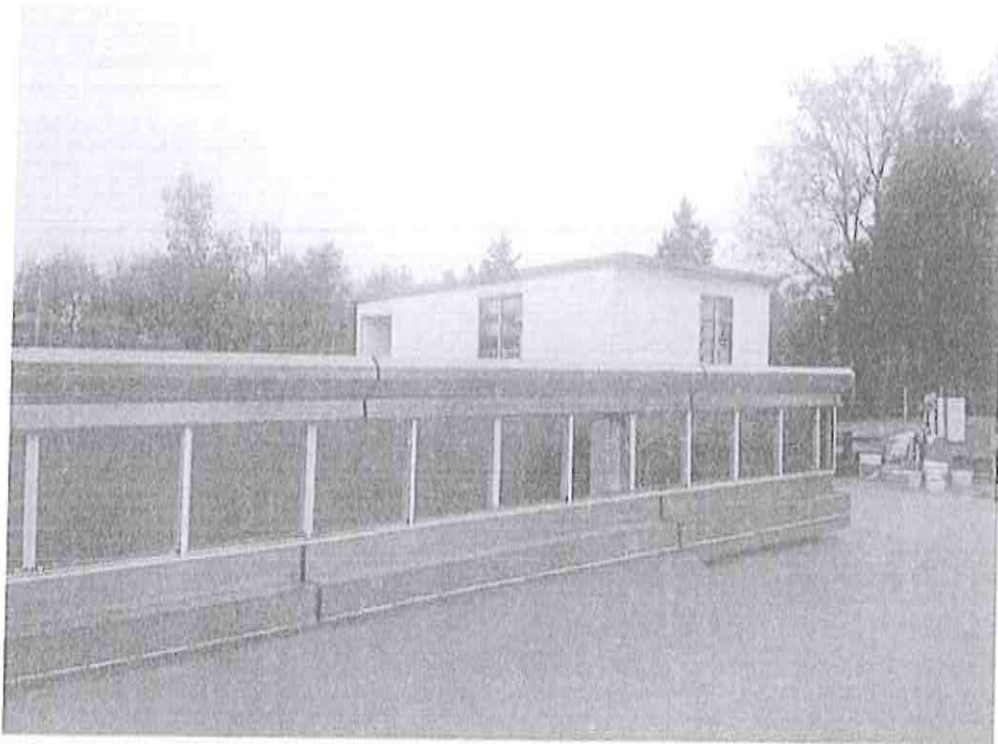
AZOTEA Y ESTRUCTURA DE DOMO
