NUEVA TORRE DE
HOSPITALIZACION

Hago entrega de la información del estado actual en que se encuentra la estructura de 5 edificios del Instituto Nacional de Cancerología, contrato INCAN-AD-SRM-SERV-114-2017, que incluye: Dictamen DRO y CSE, carpetas con la información de Ubicación, Introducción, Datos del Inmueble, Descripción del Sistema Estructural, Inspección Técnica Ocular, Reporte Fotográfico, Conclusiones y Recomendaciones; de los siguientes edificios: Nueva Torre de Hospitalización, Torre Beltrán, Torre de la Garza, Residencia Médica, El Mural.

En base a la Visita de Inspección Ocular verificada, por motivo de los sismos ocurridos los días 7 y 19 de septiembre del presente año; a los edificios del conjunto hospitalario del Instituto Nacional de Cancerología: Nueva Torre de Hospitalización, Torre Beltrán, Torre de la Garza, Residencia Médica, El Mural; ubicados en Avenida San Fernando 2 y 22, Colonia Barrio del Niño Jesús, Delegación Tlalpan, C.P. 14000, Ciudad de México. Comunicamos lo siguiente:

INCAN NUEVA TORRE DE HOSPITALIZACIÓN

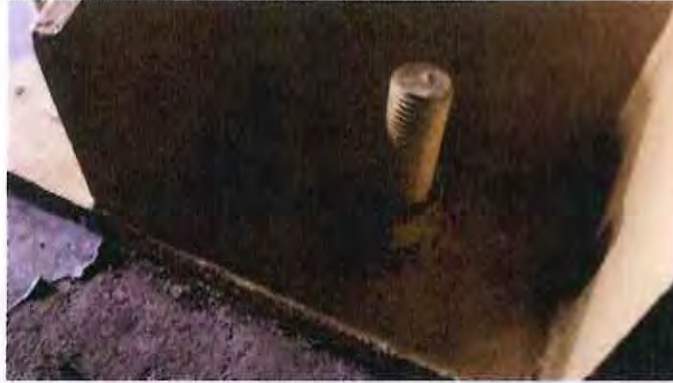
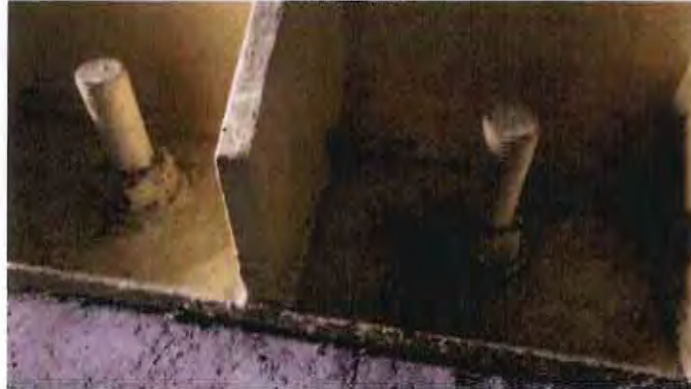
FOTOGRAFÍAS 1, 2, 3. REVISIÓN DE ANCLAS Y PLACAS BASE DE ANCLAJE DE COLUMNAS CON UN POCO DE CORROSIÓN Y SIN PROTECCIÓN CONTRA IMPACTO, PERO SIN ALTERACIONES ESTRUCTURALES.

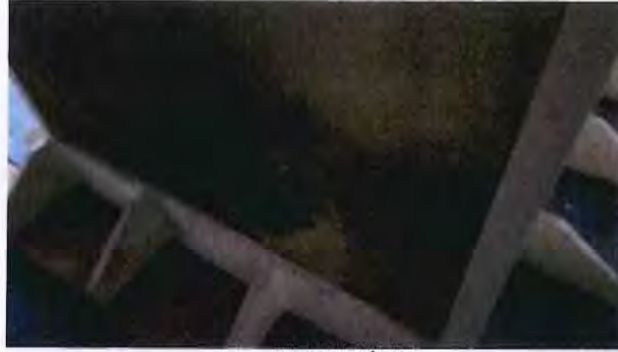
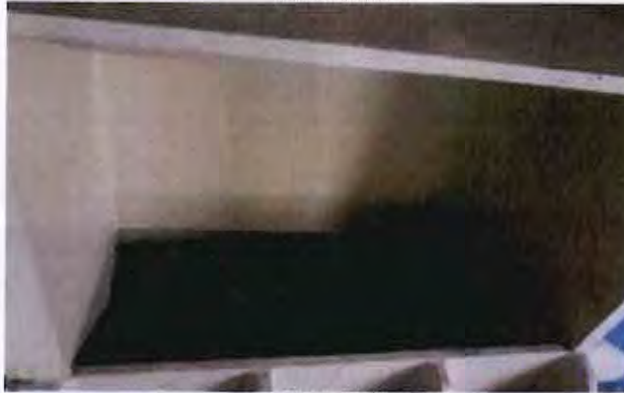
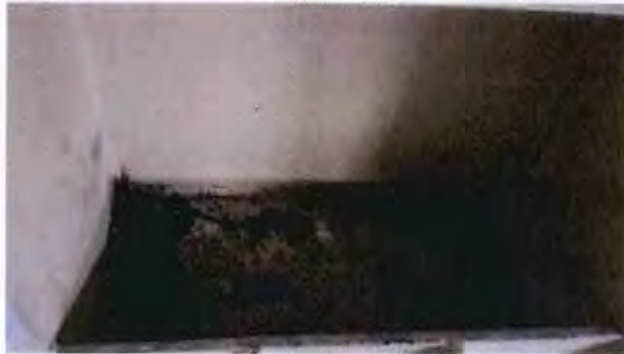
FOTOGRAFÍAS, 4, 5, 6. REVISIÓN DE COLUMNAS Y CARTABONES, LA PLACA BASE NO SE PUDO REVISAR EN ALGUNOS CASOS, YA QUE SE ENCONTRABA CUBIERTA.

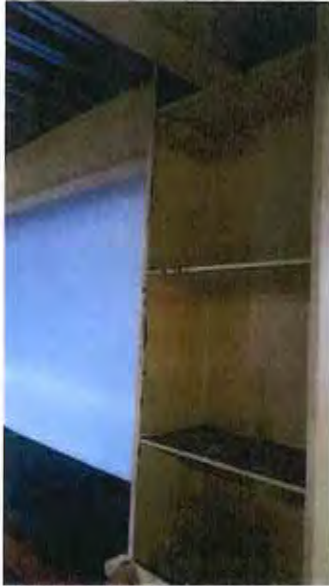
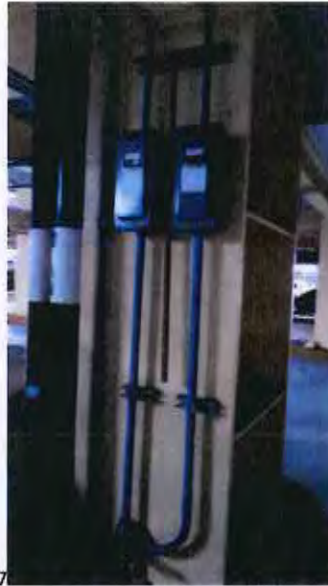
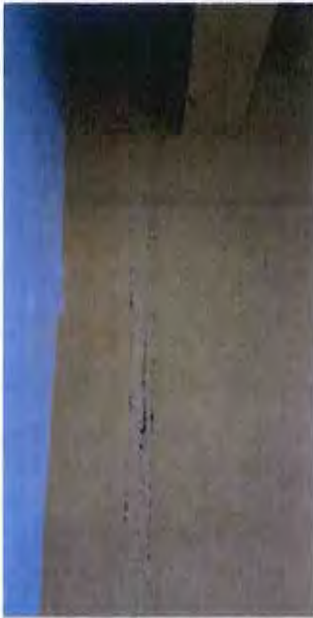
FOTOGRAFÍAS 7, 8, 9, 10. REVISIÓN DE COLUMNAS EN SÓTANO 3, EN BUEN ESTADO CON ALGUNOS REFUERZOS EN HORIZONTAL CON PANDEO Y ALGUNAS CON CORROSIÓN MÍNIMA.

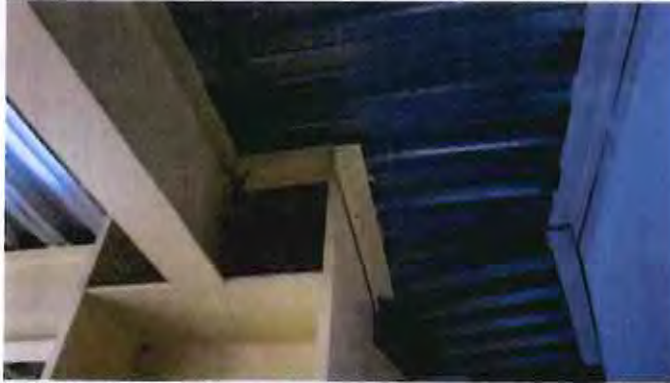
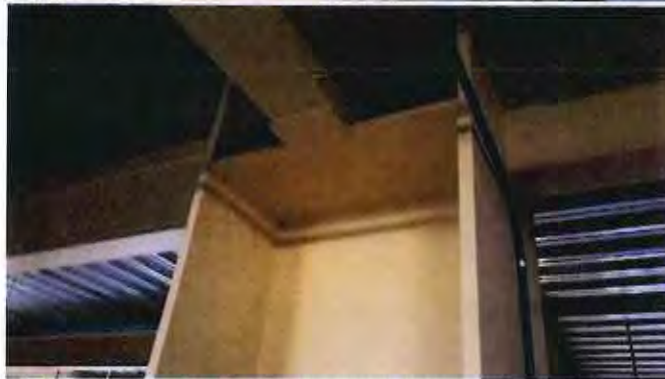
FOTOGRAFÍAS 11, 12. TRABES, COLUMNAS Y LOSACERO SIN DEFORMACIONES Y EN BUENAS CONDICIONES.

1. Después de una inspección ocular exhaustiva de los elementos estructurales principales, es decir, columnas, trabes, conexiones de trabes con columnas, conexiones de trabes con trabes, losas y cubiertas no presentan ningún daño estructural, fotografías 11 y 12, o algún otro efecto producido por un mal comportamiento ante los efectos sísmicos ocurridos los días 7 y 19 de septiembre de 2017. Se observa el anclaje de columnas en sótano 3 con cartabones y anclas completamente sano; se puede apreciar que tienen corrosión por lo que es necesario darle el mantenimiento adecuado, fotografías 1, 2, 3, 4 y 5. En el sótano 2 la trabe en la zona de rampa es necesario cambiarle su placa de conexión, fotografía 14. Los atiesadores que van a lo largo de la columna con placa de acero de 1" algunos de ellos presentan ligero pandeo, que no representa daño estructural, fotografía 10. Las conexiones de trabes con columnas son a base de soldadura de penetración, en algunos casos se sustituyeron por placa de momento como es el caso de la columna en el eje F-7 fotografías 15 y 16. Según lo establecido en el Reglamento de Construcciones para el Distrito Federal, en su Título VI, Capítulo X, de las Construcciones Dañadas.

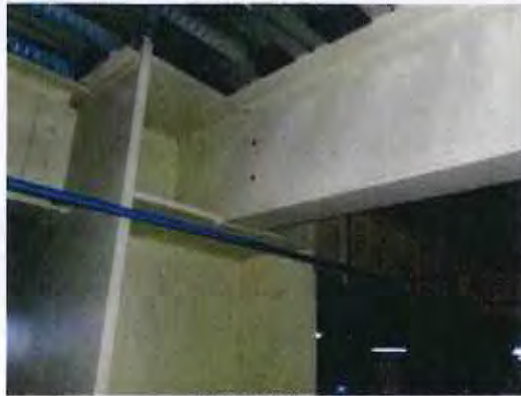
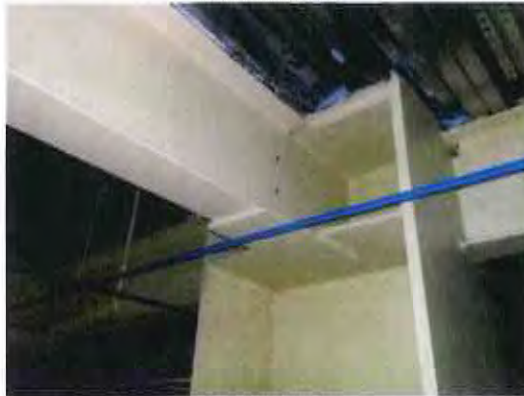
FOTOGRAFÍAS 15, 16. LA CONEXIÓN DE LA TRABE CON COLUMNA EN EL EJE F-7 EN UN COSTADO TIENE PLACA DE MOMENTO Y EN EL OTRO NO.

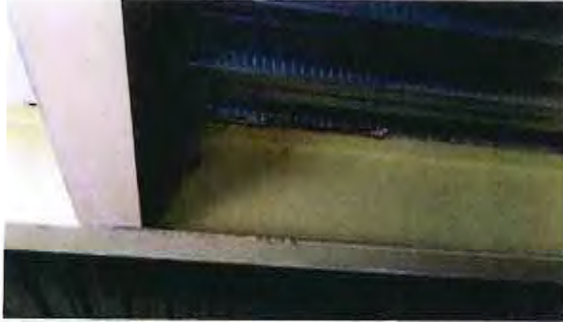
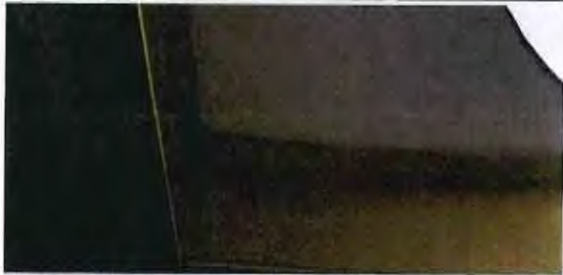
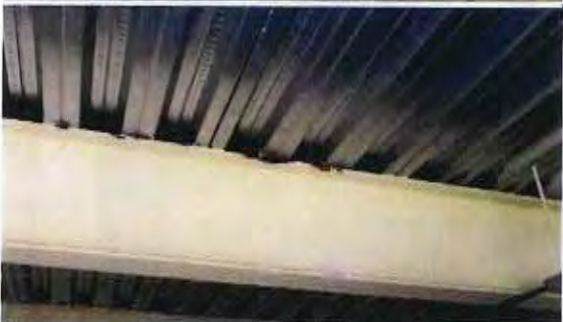
FOTOGRAFÍAS 17, 18, 19,20. TRABES Y COLUMNA CON CORROSION EN LA RAMPA QUE SUBE AL SÓTANO 2.

6. Se encontró que los elementos estructurales metálicos, no cuentan con la protección adecuada contra incendios y corrosión, es necesario proporcionarles el mantenimiento adecuado, para cumplir con la Norma Técnica Complementaria Contra Incendio en el punto 3, Clasificación de Riesgos y 3.1.

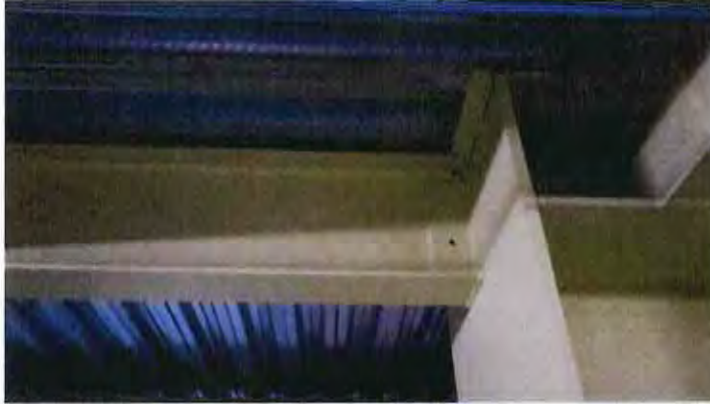
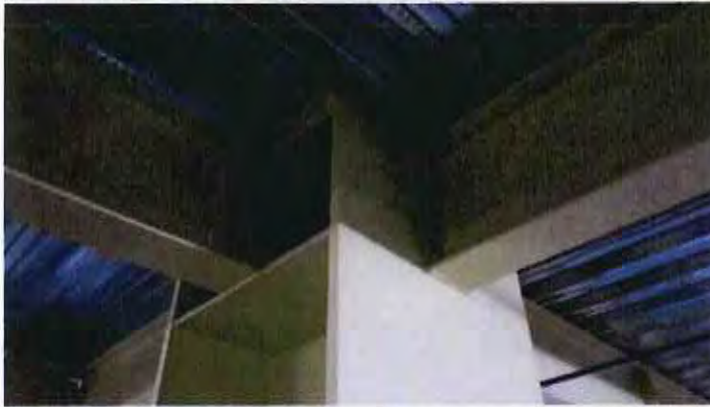
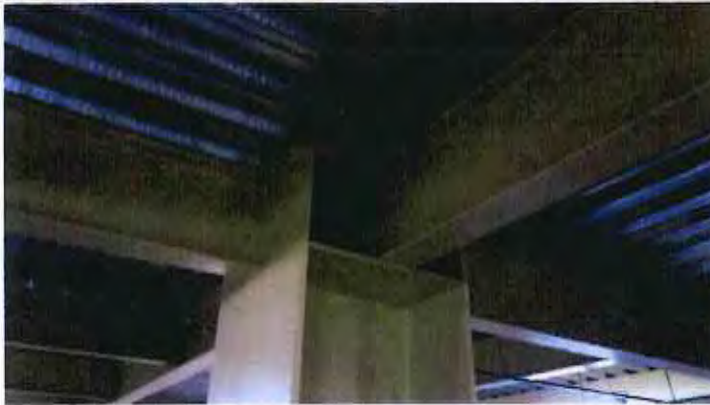
FOTOGRAFÍAS 21, 22, 23. CONEXIONES DE TRABES, CON SOLDADURA Y TORNILLOS DE FORMA INDISTINTA. TRABES Y COLUMNAS EN SOTANO 1 EN BUEN ESTADO, SIN DEFORMACIONES APARENTES.

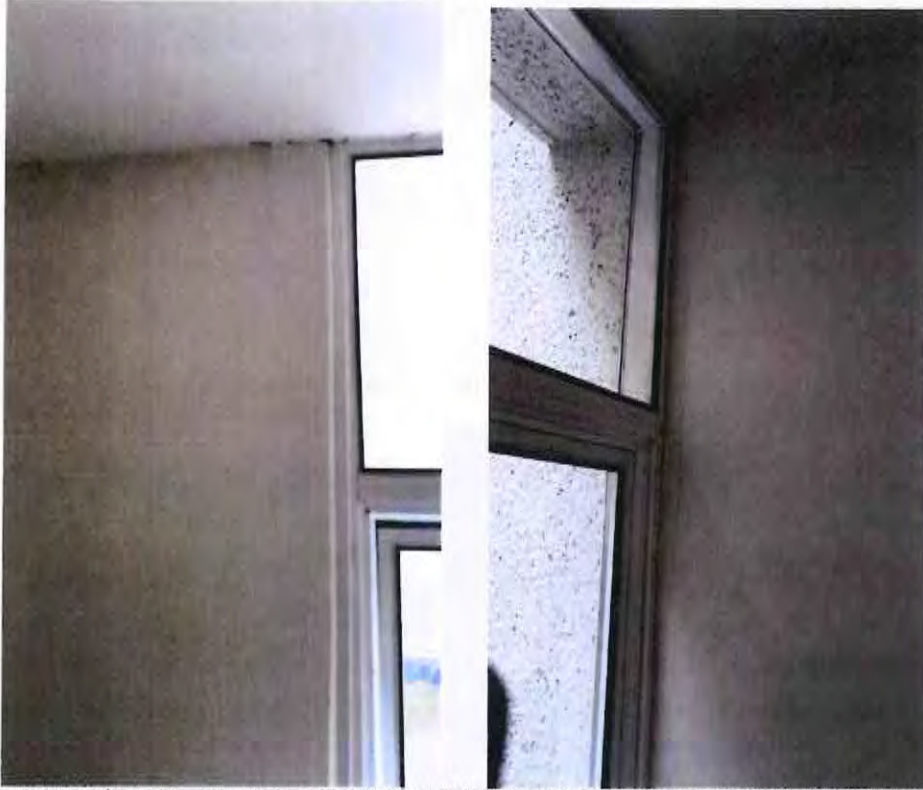
FOTOGRAFÍA 28-29. FISURAS VERTICALES EN MUROS DIVISORIOS EN FACHADAS EN PLANTA BAJA.

4. Con respecto a los daños en los muros divisorios, se recomienda desligarlos de la estructura principal una vez restituidos, colocando las juntas pertinentes; según las recomendaciones del Reglamento de Construcciones para el Distrito Federal en sus Normas Técnicas Complementarias de diseño por Sismo, estipulada en el Capítulo Criterios Generales, en el inciso 1.3.

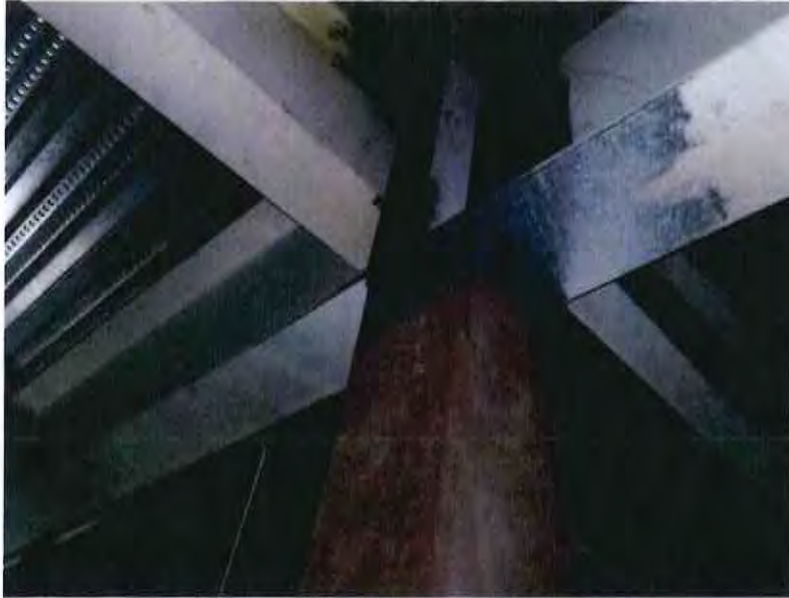
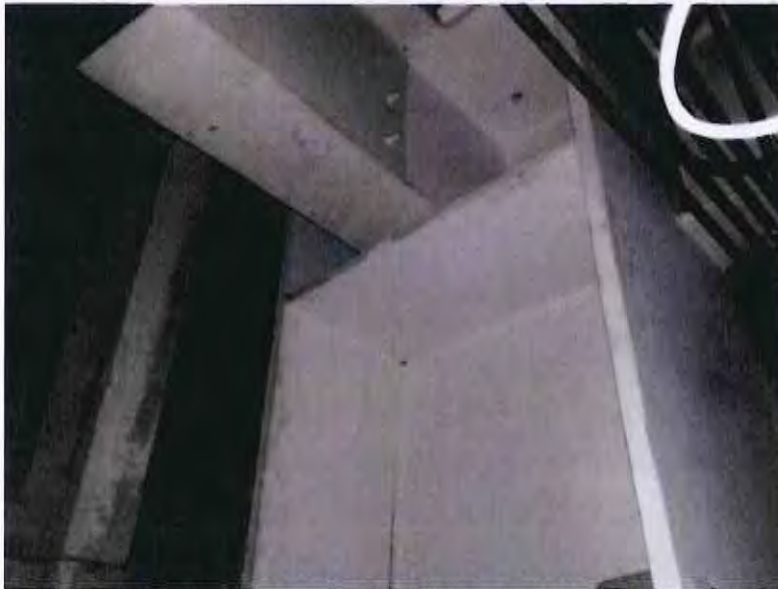
FOTOGRAFÍAS 37, 38. ELEMENTOS ESTRUCTURALES DEL SEGUNDO PISO, SIN DEFORMACION O ALTERACIÓN DEBIDO AL SISMO.

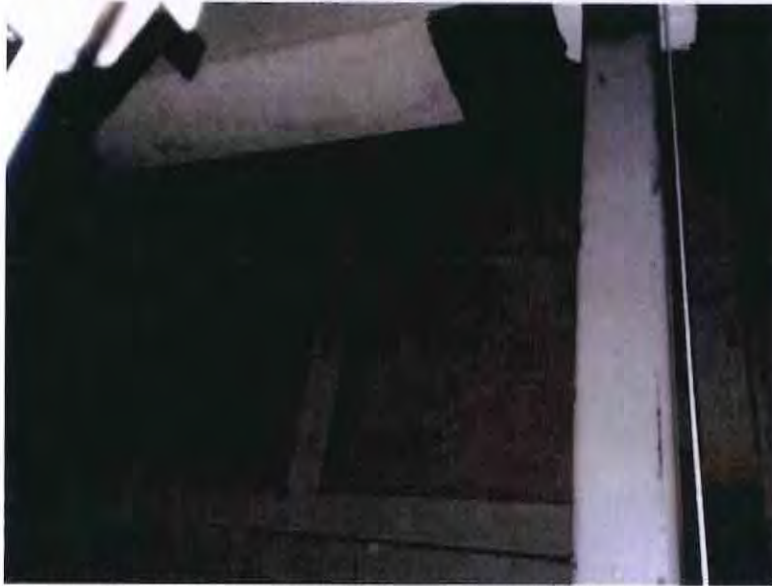
FOTOGRAFÍAS 39, 40. ELEMENTOS ESTRUCTURALES DEL SEGUNDO PISO, SIN DEFORMACIÓN O ALTERACIÓN DEBIDO AL SISMO.

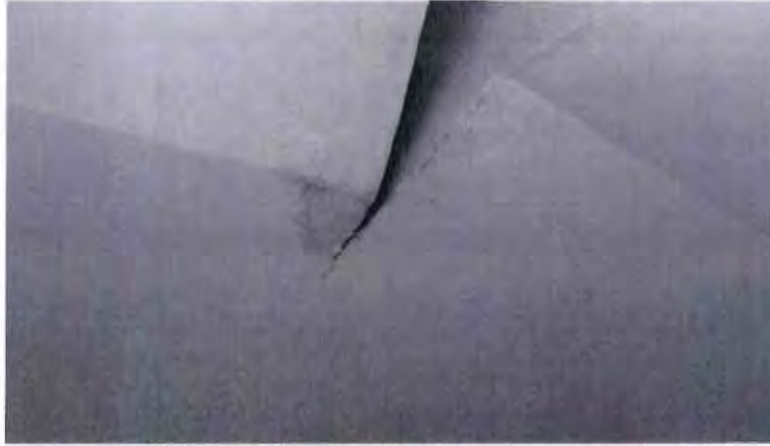
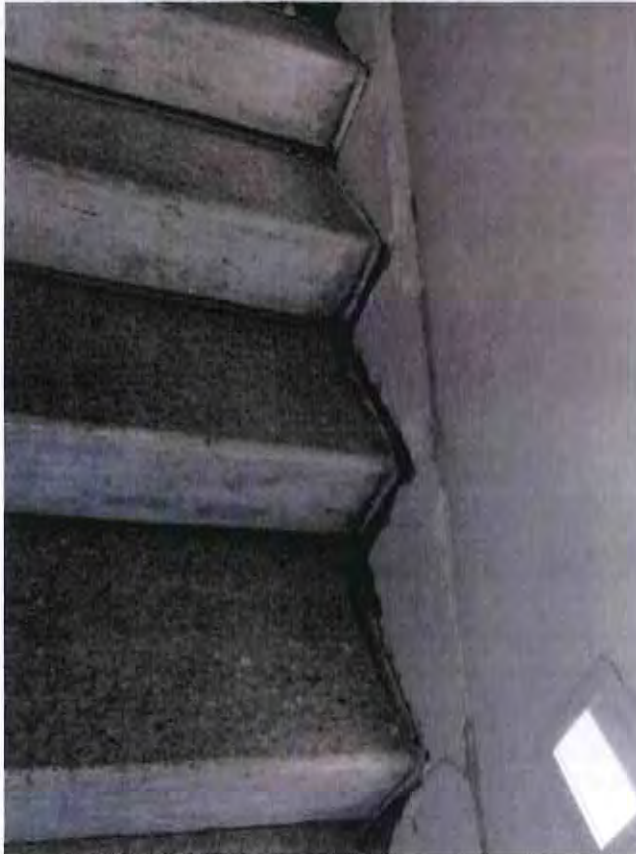
FOTOGRAFÍAS 41, 42. ESCALERA NIVEL 2 A NIVEL 3.

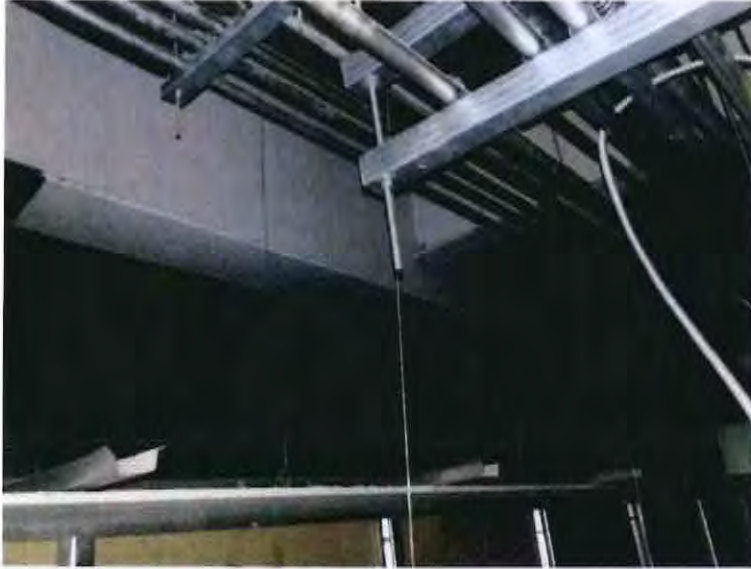
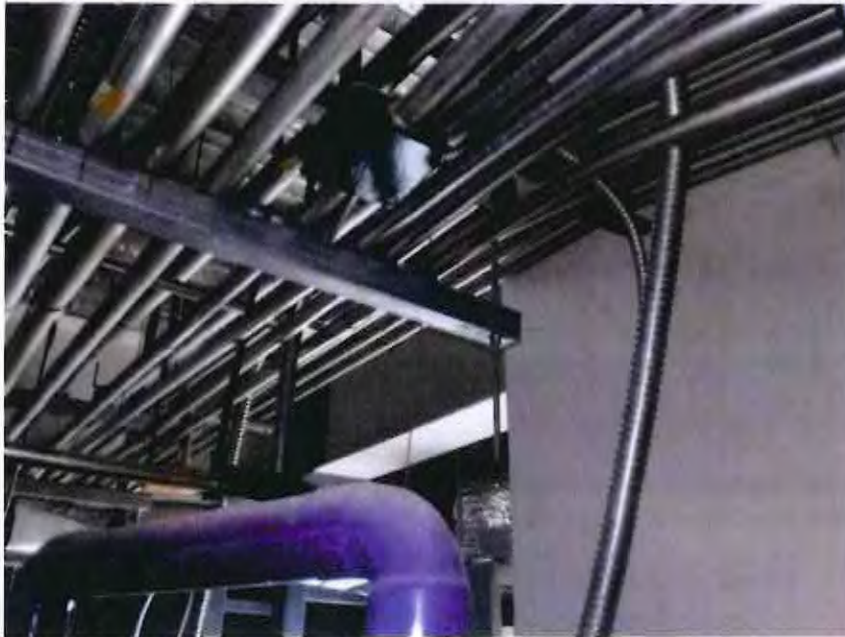
FOTOGRAFÍAS 43, 44. COLUMNAS, TRABES E INSTALACIONES DEL NIVEL 3 EN BUEN ESTADO SIN ALTERACIÓN POR EL SISMO.

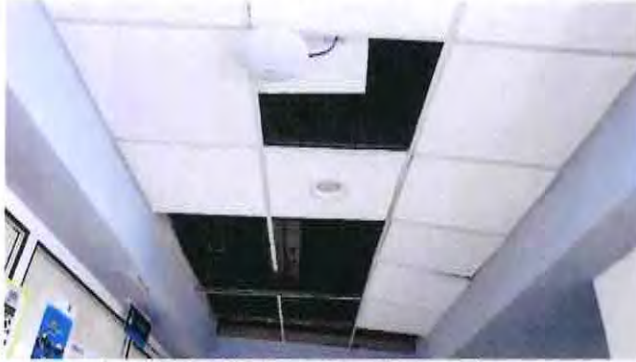
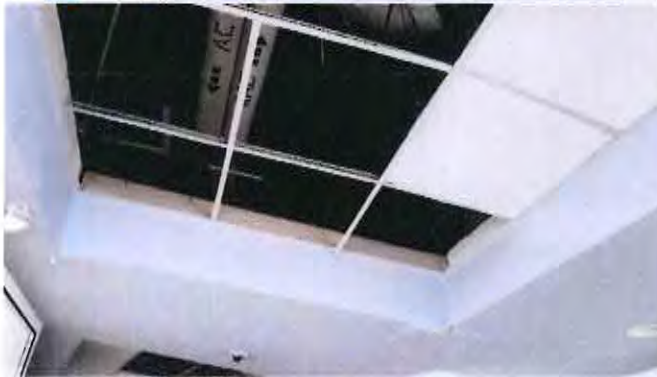
FOTOGRAFÍAS 48, 49. CAÍDA DE PLAFONES EN NIVELES SUPERIORES, 5, 6 Y 7.

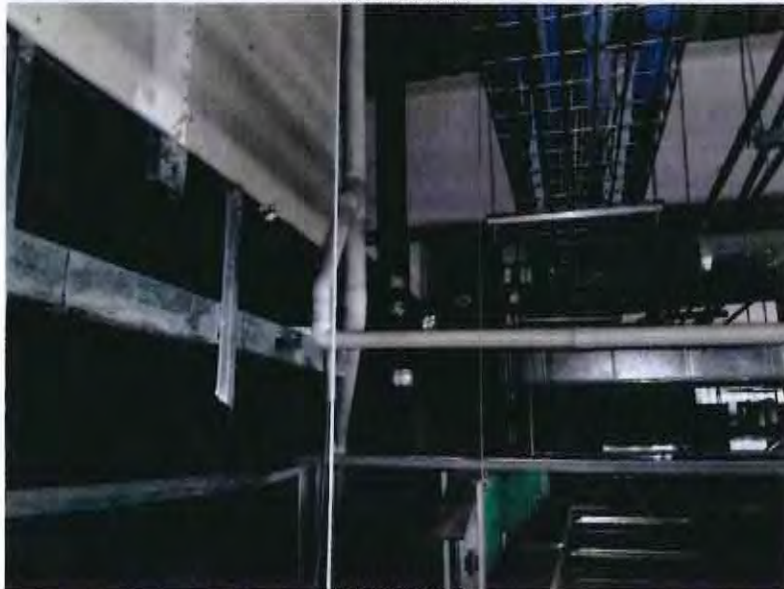
FOTOGRAFÍAS 51-52. COLUMNAS, TRABES E INSTALACIONES DEL NIVEL 5 EN BUEN ESTADO SIN ALTERACIÓN POR EL SISMO.

5. Se recomienda revisar todas las instalaciones hidrosanitarias con el objeto de detectar cualquier fuga que pudiera afectar en un futuro la integridad de los elementos estructurales. Fotografías 46, 47, 51, 52, 53 y 54.

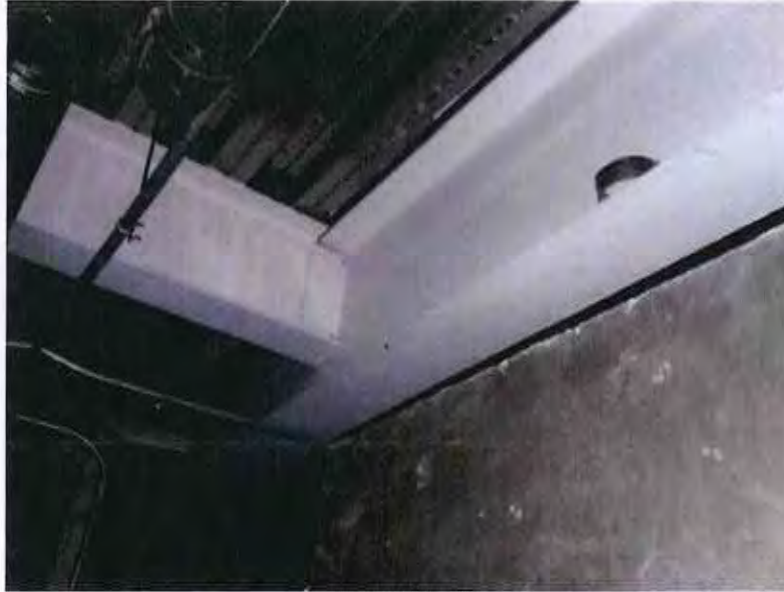
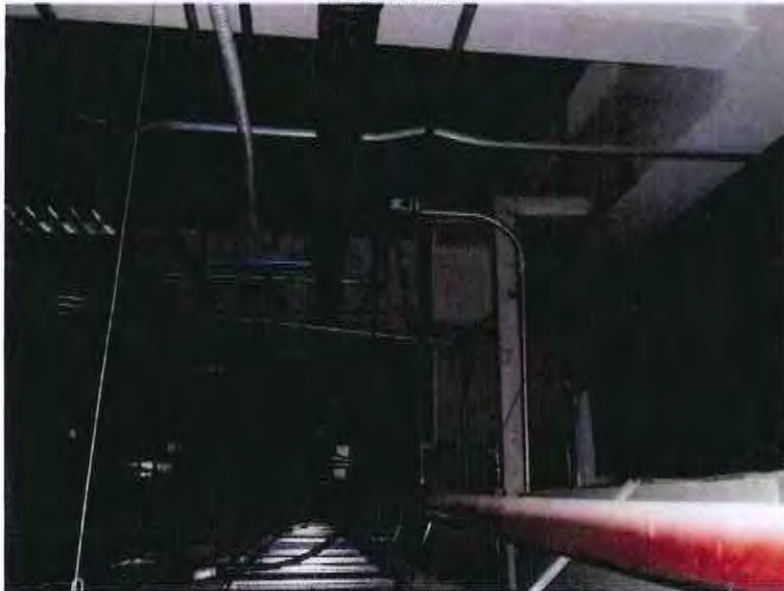
FOTOGRAFÍAS 53, 54. COLUMNA E INSTALACIONES DEL NIVEL 6 EN BUEN ESTADO SIN ALTERACIÓN POR EL SISMO.

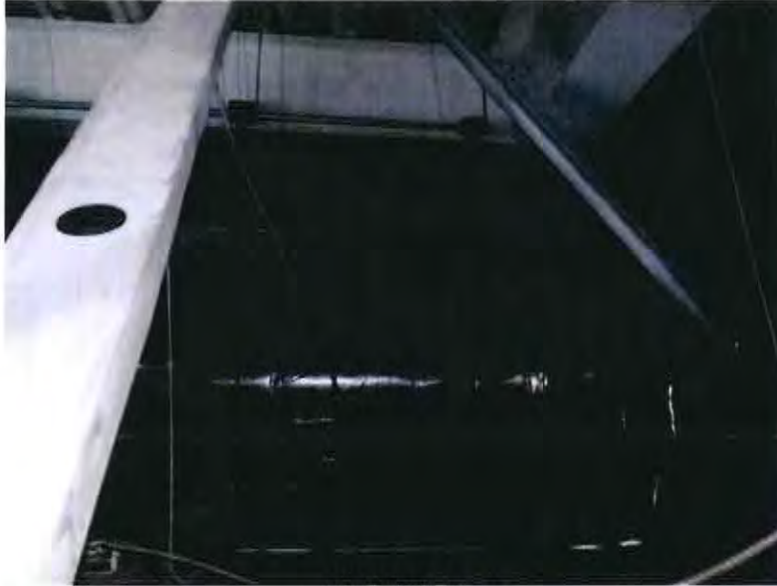
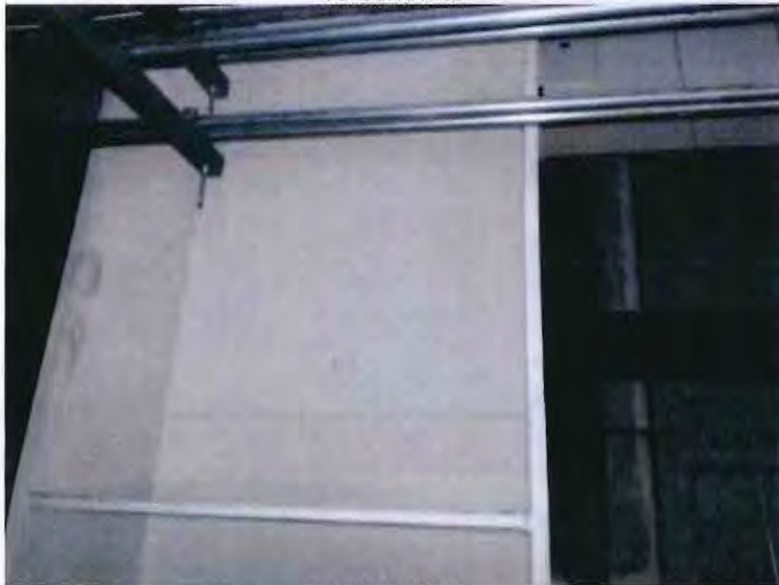
FOTOGRAFÍAS 55, 56. COLUMNA, TRABES E INSTALACIONES DEL NIVEL 7 EN BUEN ESTADO SIN ALTERACIÓN POR EL SISMO.

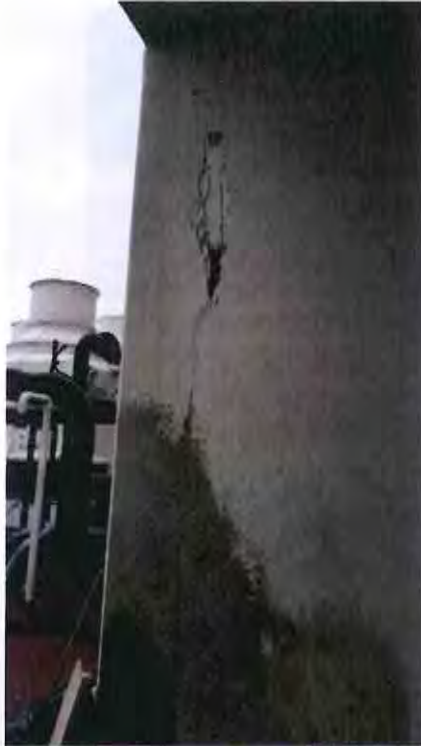
FOTOGRAFÍAS 57, 58. EN NIVEL DE AZOTEA CAIDA DE ACABADOS Y FISURA POR MOVIMIENTO EN UNION DE MUROS DIVISORIOS Y ELEMENTOS ESTRUCTURALES.

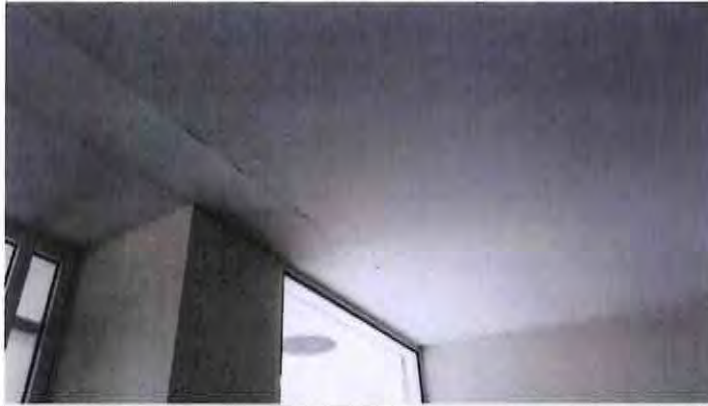
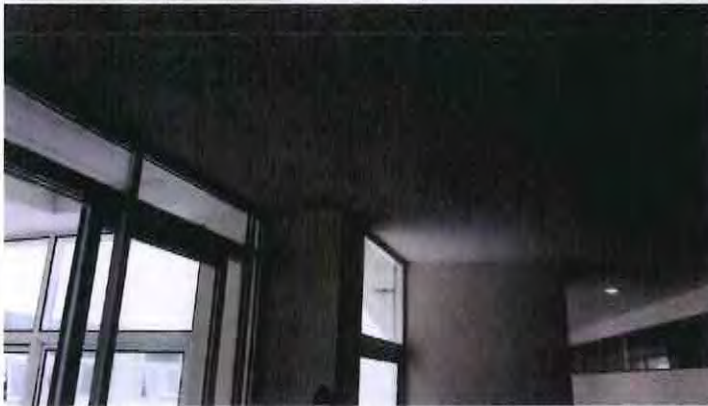
FOTOGRAFÍAS 62, 63. FISURAS EN PLAFÓN POR MOVIMIENTO DURANTE EL SISMO, SIN RIESGO ESTRUCTURAL.

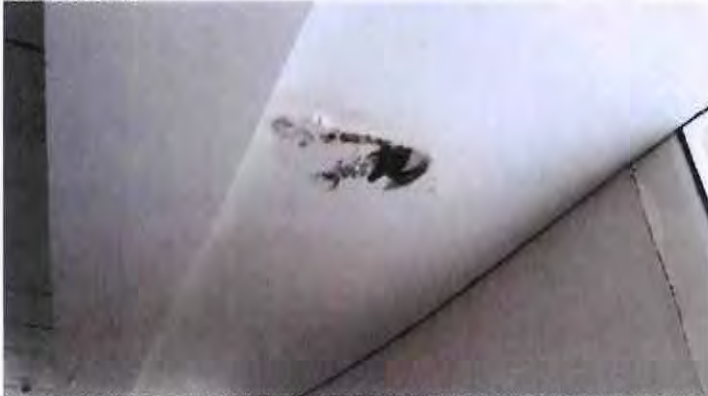
FOTOGRAFÍA 64. PLAFÓN DAÑADO POR HUMEDAD Y MURO DIVISORIO CON FISURA SIN RIESGO ESTRUCTURAL.

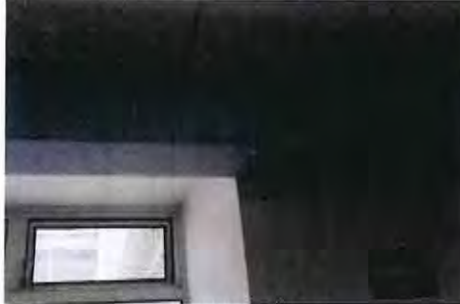
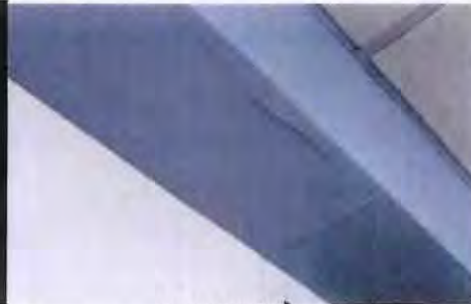
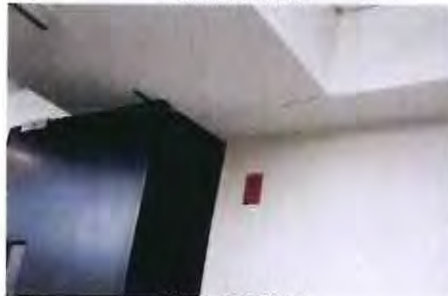
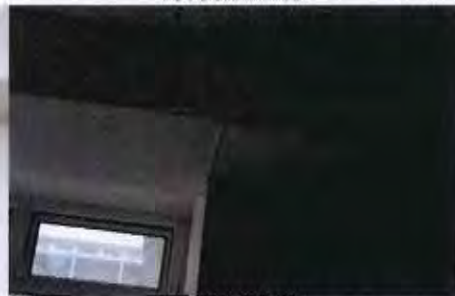
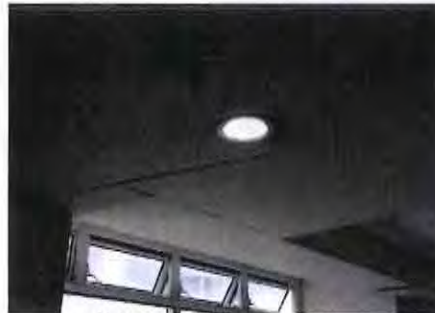
FOTOGRAFÍAS 65, 66, 67, 68, 69.
FISURAS EN PLAFÓN SIN RIESGO
ESTRUCTURAL.

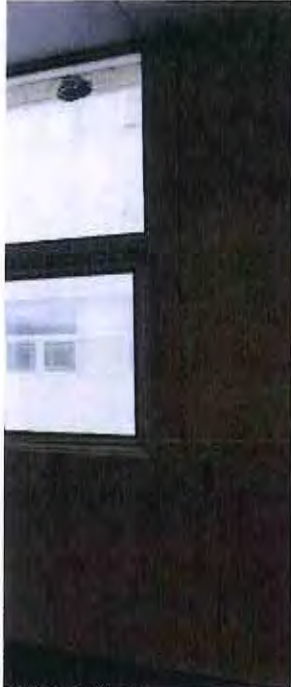
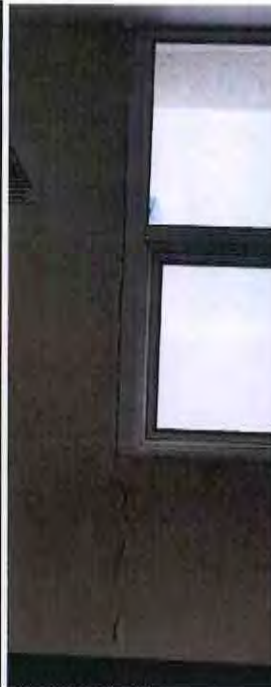
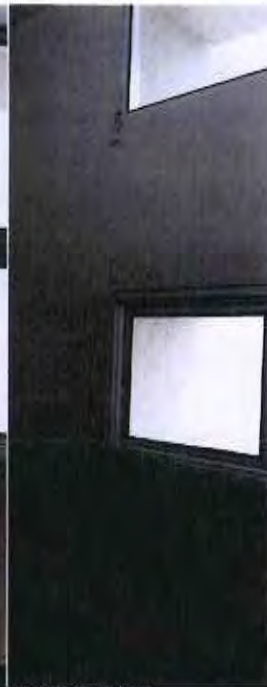
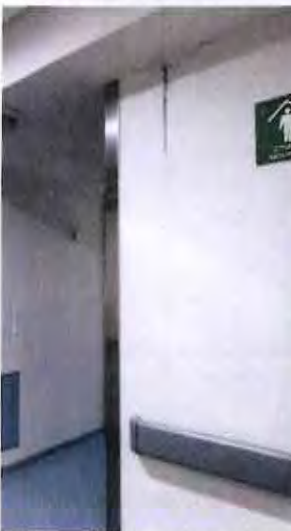
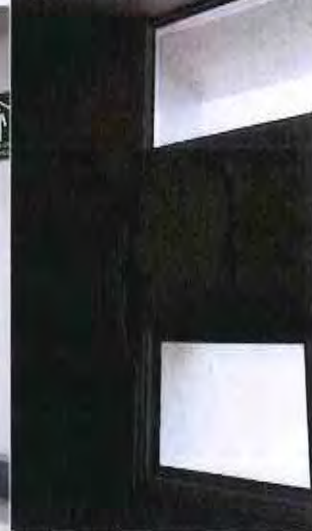
FOTOGRAFÍAS 71, 72, 73, 74,
75. FISURAS EN MUROS
DIVISORIOS, EN UNIÓN CON
CANCELERÍA Y CAÍDA DE
ACABADOS NO AFECTA LA
INTEGRIDAD DE LA
ESTRUCTURA.

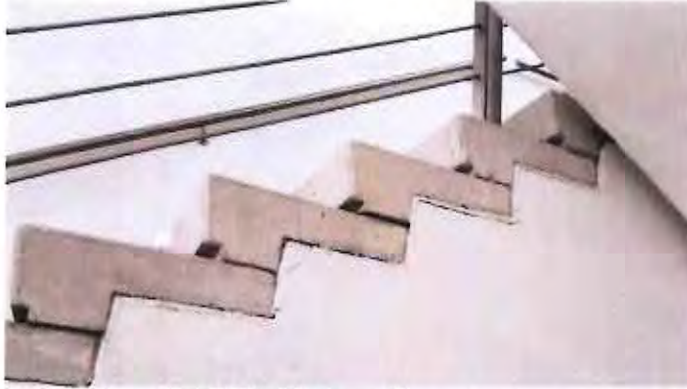
FOTOGRAFÍA 76

FOTOGRAFÍAS 76, 77.
FISURA ENTRE ESTRUCTURA
DE ESCALERA Y ESCALONES,
CON ALGUNAS PIEZAS CON
FISURAS.

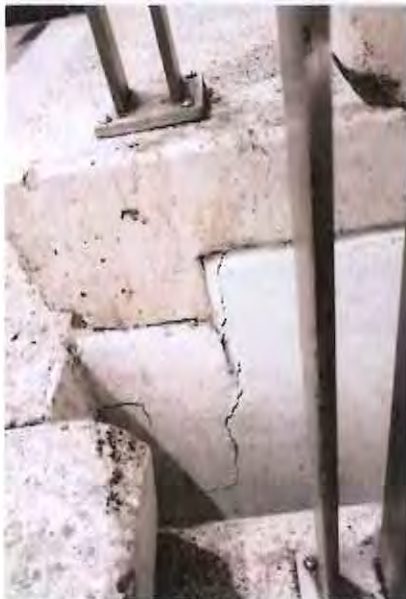
FOTOGRAFÍA 78

FOTOGRAFÍA 78. FISURA EN
ESTRUCTURA DE RAMPA Y
DESCANSO DE ESCALERA.

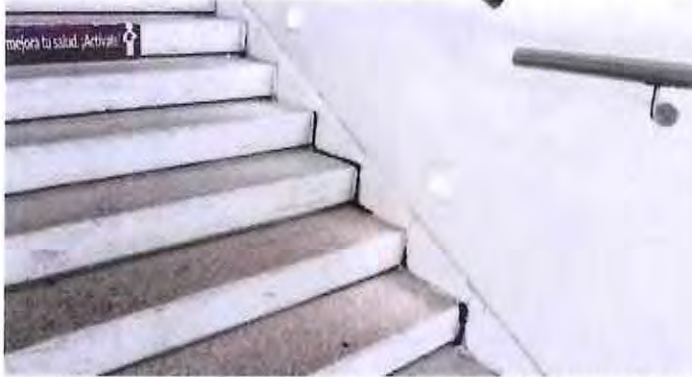
FOTOGRAFÍA 79

DESPRENDIMIENTO DEL ACABADO DEL MURO EN UNIÓN CON ESCALERA.

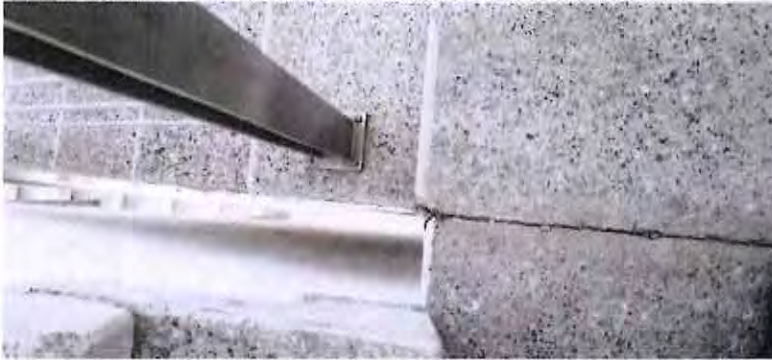
FOTOGRAFÍA 80

FIGURA EN LA UNIÓN DE LOS DESCANSOS EN ESCALERA.

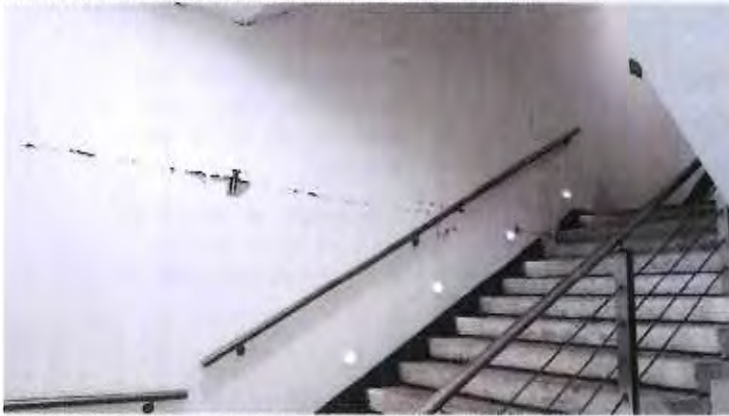
FOTOGRAFÍA 81

FIGURA EN ACABADOS EN UNIÓN DE MUROS DE ESCALERA.

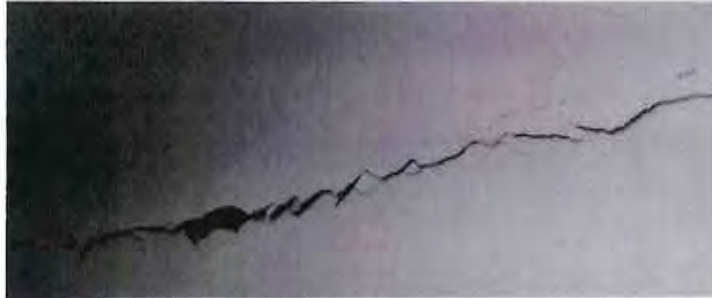
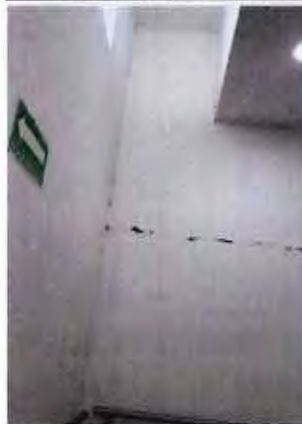
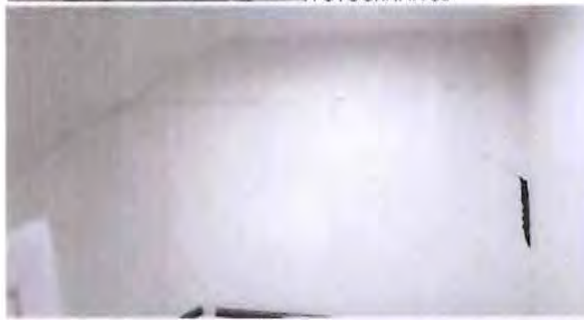
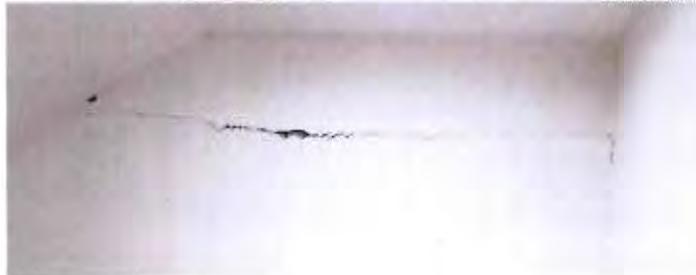
FOTOGRAFÍAS 82, 83, 84, 85.
FISURA EN MUROS DE ESCALERA
RECURRENTE EN VARIOS NIVELES EN
EJE 11-I, 11-I', I'10-11. NO AFECTA LA
INTEGRIDAD DE LA ESTRUCTURA.

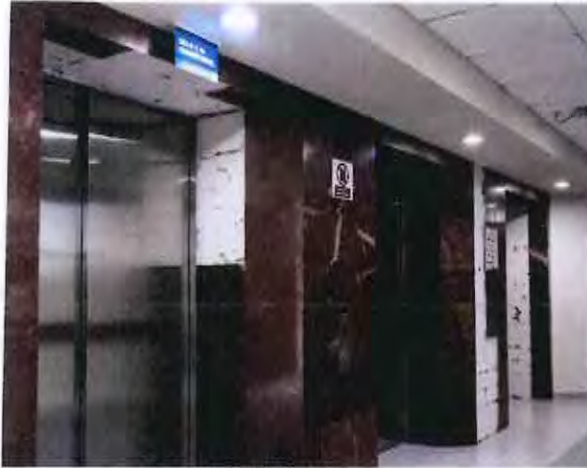
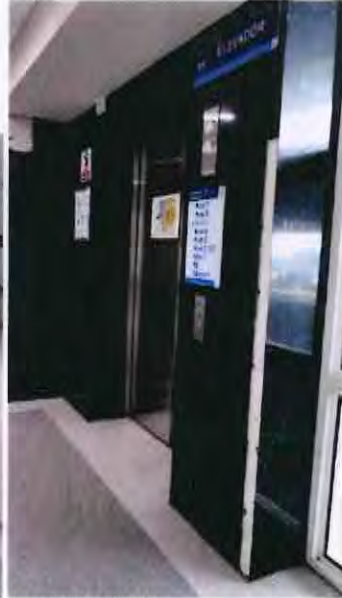
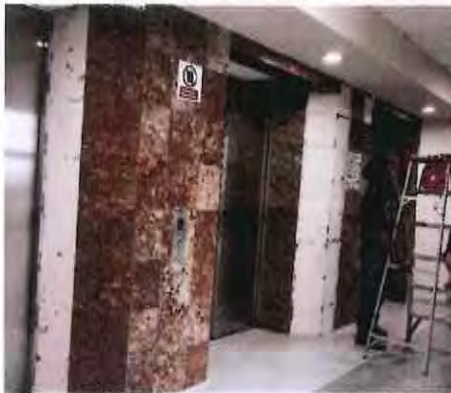
FOTOGRAFÍAS 86, 87, 88.
CAÍDA DE ACABADOS EN ACCESO DE
ELEVADORES.
FOTOGRAFÍA 89.
ELEVADOR CON AFECTACIÓN POR
MOVIMIENTO SÍSMICO.

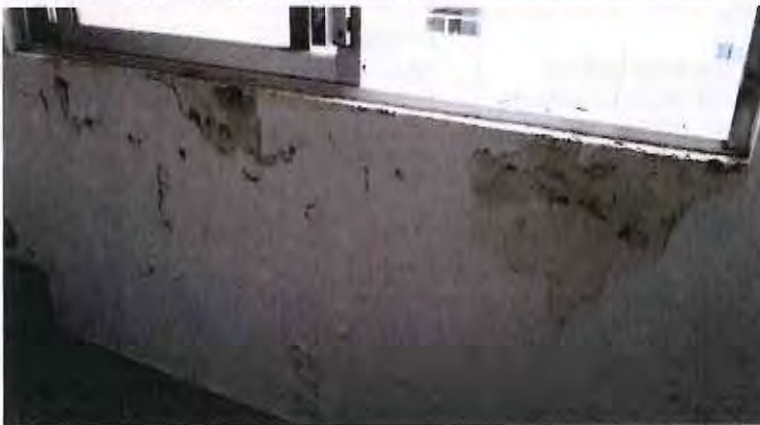
FOTOGRAFÍA 16.
EN ZONA DE ESCALERA.
MURO CON
DESCARPELAMIENTO
DE ACABADOS DEBIDO
A LA HUMEDAD, SIN
AFECTACIÓN DE LA
ESTRUCTURA.

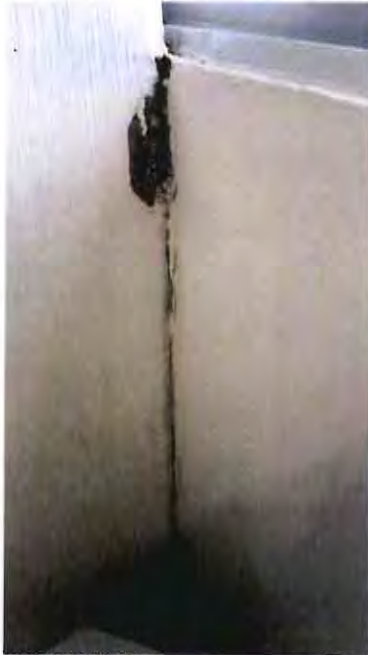
FOTOGRAFÍA 32 NIVEL 3 EJE 6-K
FISURA VERTICAL EN BUÑA, DE JUNTA DE MURO CON PRETEL, RECURRENTE EN LAS FACHADAS.

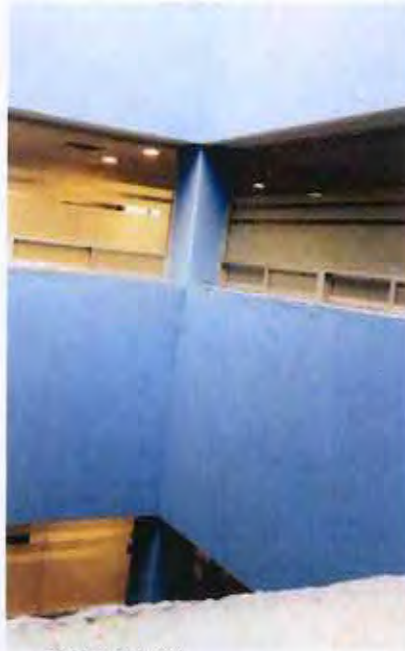
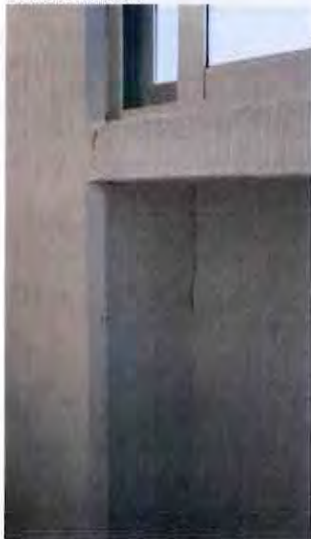
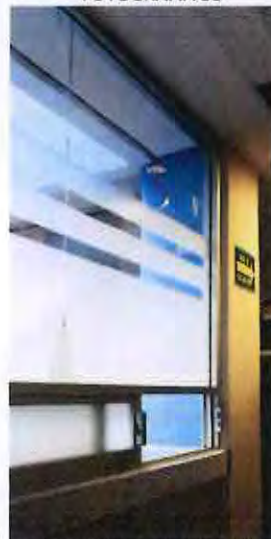
FOTOGRAFÍAS 33 (EJE G-2), 34 (EJE I-6), 35 (EJE 6-G)
EN NIVEL 3
FISURAS VERTICALES RECURRENTE EN ESTAS ESQUINAS, POR UNIÓN DEL MURO O TRABE DE PRETEL.

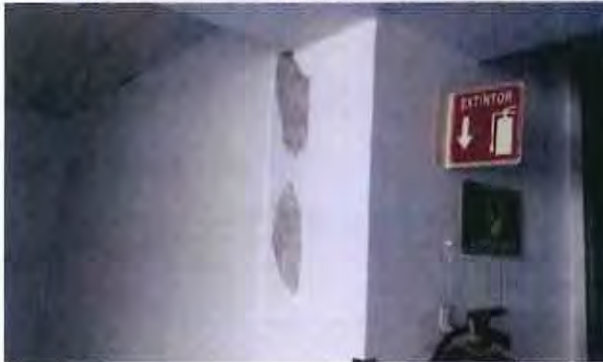
FOTOGRAFÍAS 1, 2, 3. NIVEL 3. CAÍDA DE ACABADO EN LAS JUNTAS CONSTRUCTIVAS ENTRE COLUMNA Y MUROS DE CONCRETO DE LOS ELEVADORES Y LA ESCALERA. SIN AFECTAR LA ESTRUCTURA.

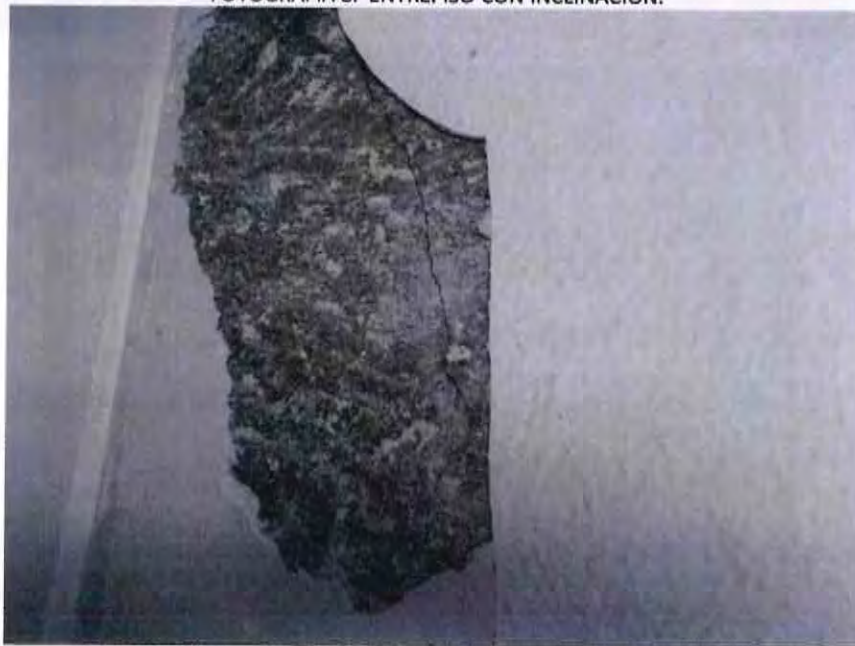
FOTOGRAFÍA 9. FISURA EN CASTILLO DE MURO DIVISORIO DE ESCALERA.

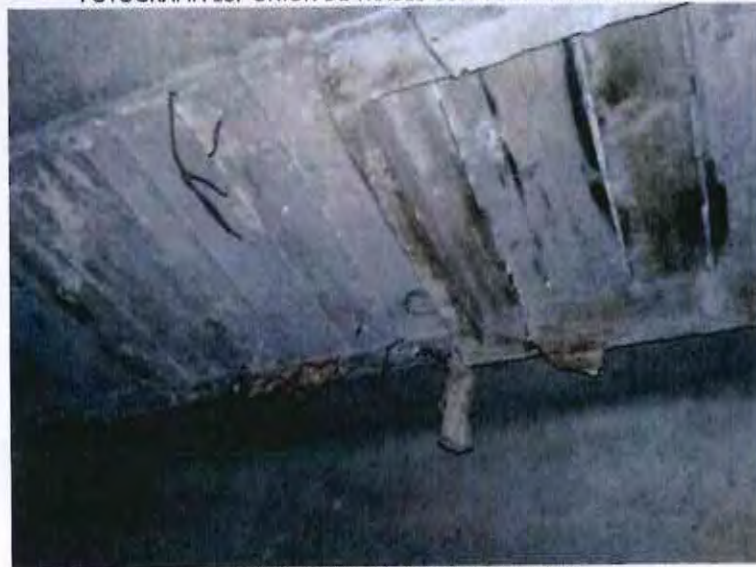
FOTOGRAFÍA 19. DETALLE DE TRABE.

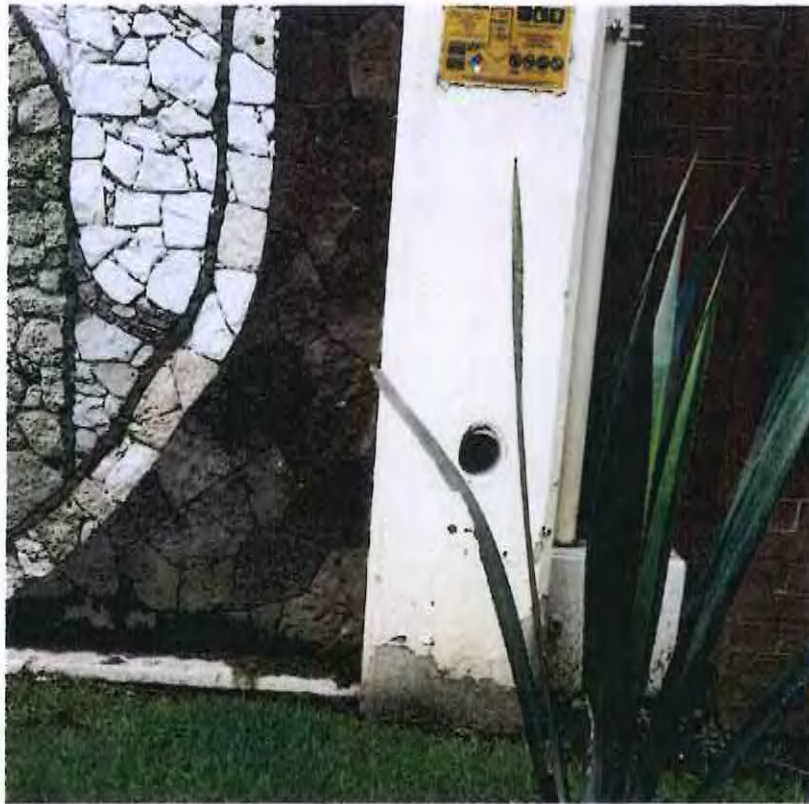
FOTOGRAFÍA 1. COLUMNA DE PLANTA BAJA EN FACHADA CON SEÑALES DE QUE SE LE REALIZARON MUESTRAS PARA LABORATORIO.

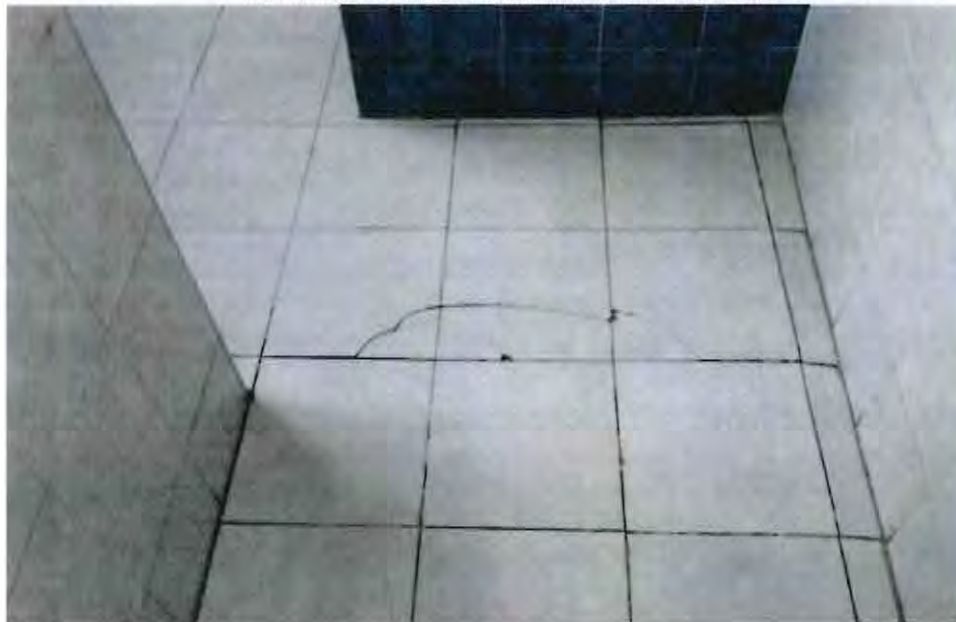
FOTOGRAFÍA 2. EN EL PISO DEL BAÑO DE HOMBRES EN PLANTA BAJA, EL ACABADO SE QUEBRÓ, SIN EMBARGO, NO SE PRESENTA FRACTURA EN LA LOSA.

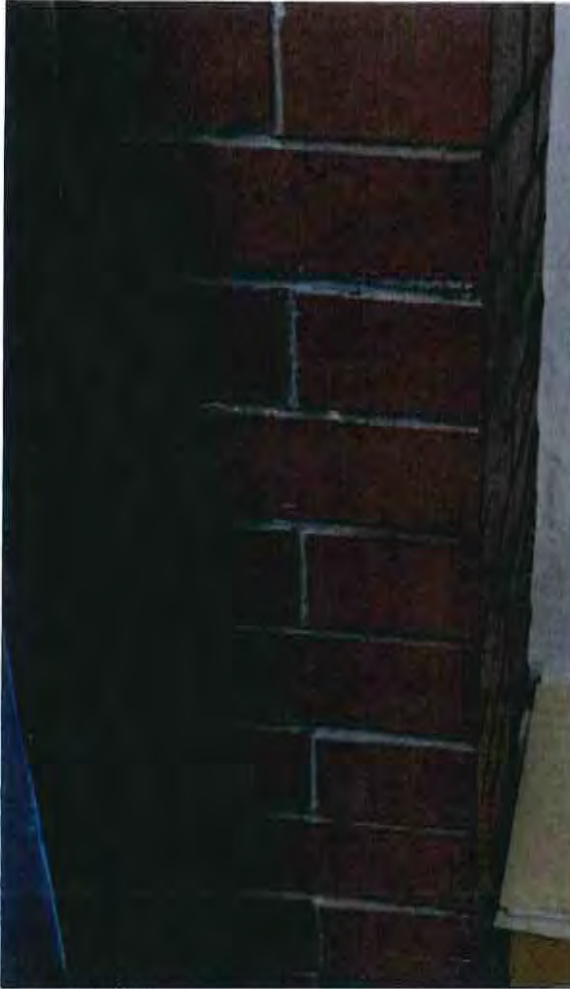
FOTOGRAFÍA 8

FOTOGRAFÍAS 8, 9. FISURAS EN TABIQUES QUE RODEAN LA COLUMNA.
