NUEVA TORRE DE
HOSPITALIZACION

Hago entrega de la información del estado actual en que se encuentra la estructura de 5 edificios del Instituto Nacional de Cancerología, contrato INCAN-AD-SRM-SERV-114-2017, que incluye: Dictamen DRO y CSE, carpetas con la información de Ubicación, Introducción, Datos del Inmueble, Descripción del Sistema Estructural, Inspección Técnica Ocular, Reporte Fotográfico, Conclusiones y Recomendaciones; de los siguientes edificios: Nueva Torre de Hospitalización, Torre Beltrán, Torre de la Garza, Residencia Médica, El Mural.

En base a la Visita de Inspección Ocular verificada, por motivo de los sismos ocurridos los días 7 y 19 de septiembre del presente año; a los edificios del conjunto hospitalario del Instituto Nacional de Cancerología: Nueva Torre de Hospitalización, Torre Beltrán, Torre de la Garza, Residencia Médica, El Mural; ubicados en Avenida San Fernando 2 y 22, Colonia Barrio del Niño Jesús, Delegación Tlalpan, C.P. 14000, Ciudad de México. Comunicamos lo siguiente:

INCAN NUEVA TORRE DE HOSPITALIZACIÓN

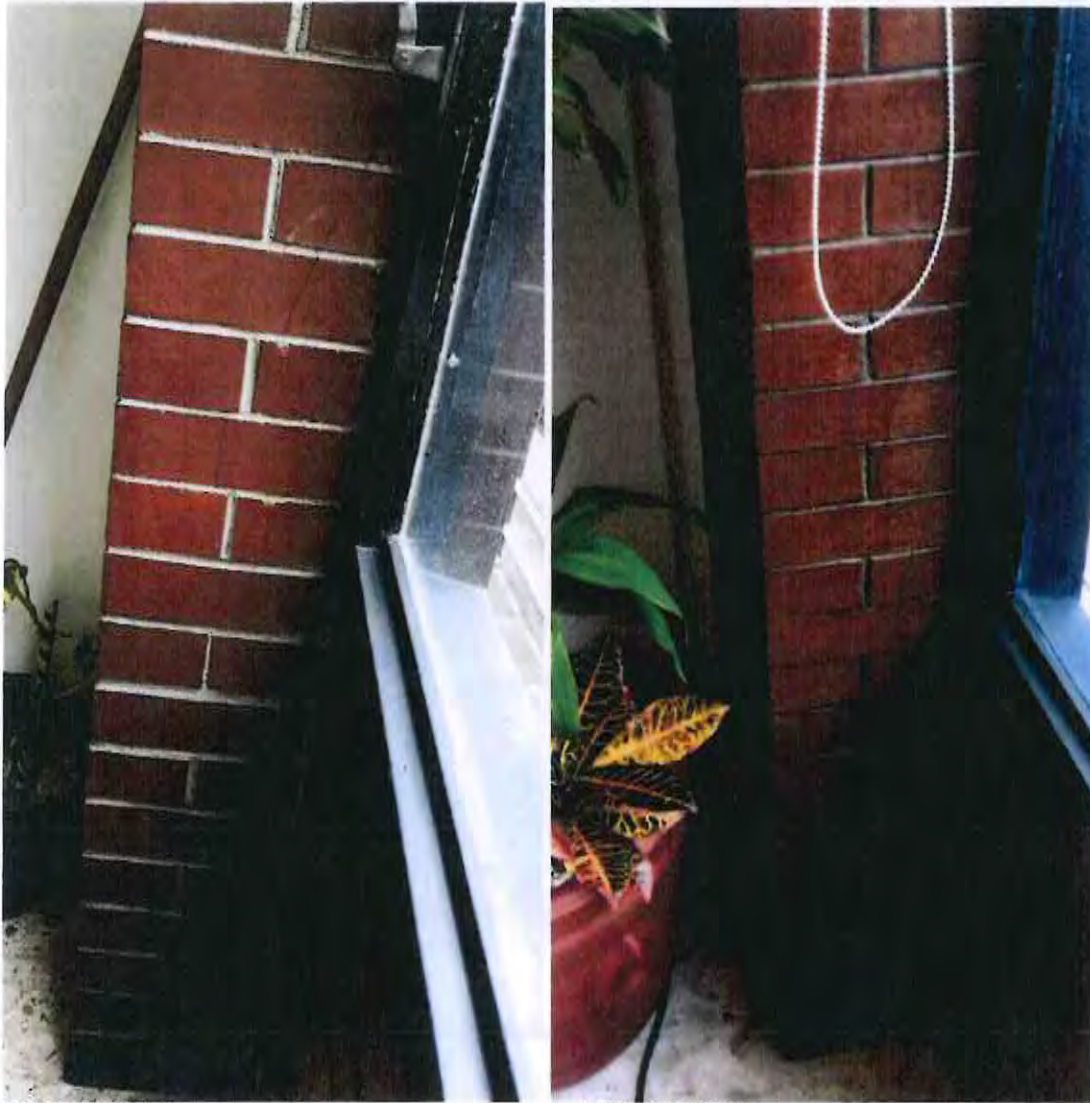
FOTOGRAFÍAS 10, 11. FISURAS EN TABIQUES QUE RODEAN LA COLUMNA EN NIVELES SUPERIORES.

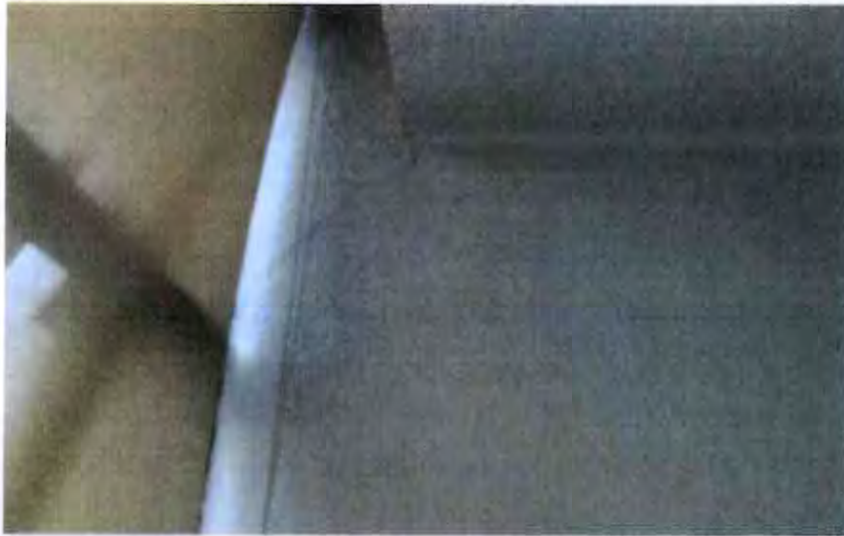
FOTOGRAFÍA 12. FISURA EN MURO DIVISORIO, SIN AFECTACIÓN A ELEMENTOS ESTRUCTURALES.

9. Con respecto a los daños en los muros divisorios, se recomienda desligarlos de la estructura principal una vez restituidos, colocando las juntas adecuadas para muros que no contribuyan a resistir fuerzas laterales y preferentemente de materiales flexibles; según las recomendaciones del Reglamento de Construcciones para el Distrito Federal en sus Normas Técnicas Complementarias de diseño por Sismo, estipulada en el Capítulo Criterios Generales, en el inciso 1.3.2. Fotografías 12, 13, 14 y 15.

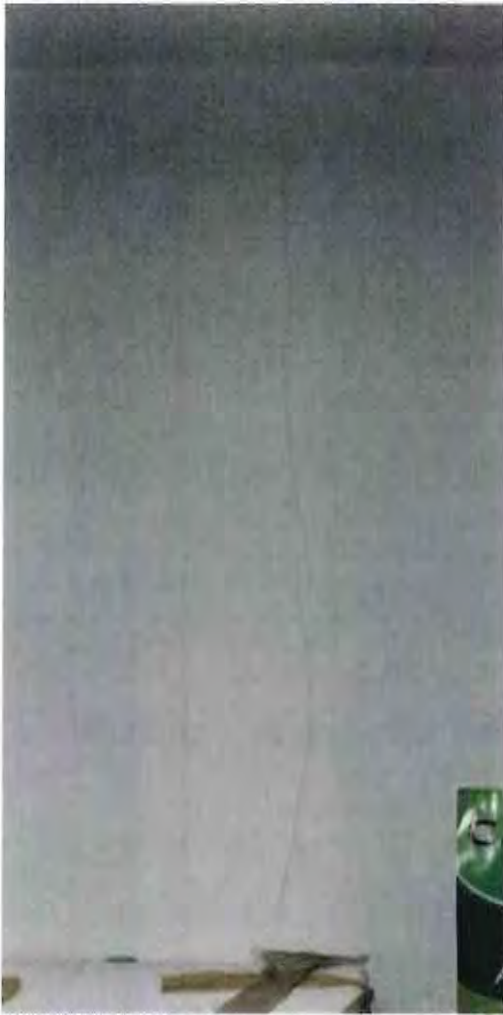
FOTOGRAFÍA 14

FOTOGRAFÍA 14. FISURA EN MUROS DIVISORIOS SIN AFECTACIÓN DE ELEMENTOS ESTRUCTURALES.

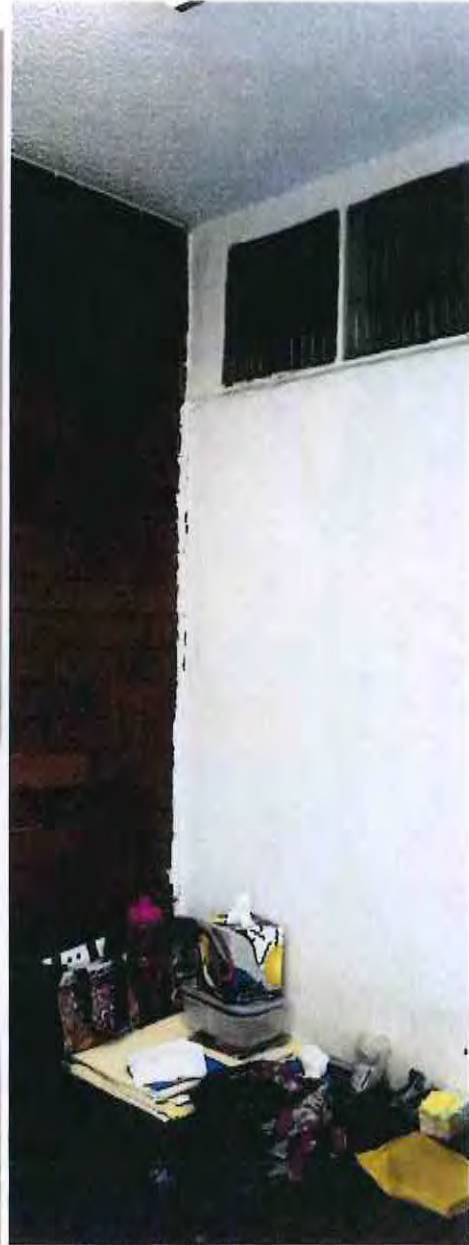
FOTOGRAFÍA 17

FOTOGRAFÍA 17. FISURA VERTICAL EN ACABADOS EN LA UNION DE LOS MUROS, SIN AFECTACIÓN A LA ESTRUCTURA PRINCIPAL.

FOTOGRAFÍAS 17, 18. FISURAS EN ACABADOS DE PISO, EN PLANTA BAJA Y NIVELES SUPERIORES.

7. Al presentarse un sismo, lo primero que ocurre es el desprendimiento de acabados en muros y pisos. De acuerdo con lo observado en las fotografías 17, 18, 19, se tiene que retirar el repellido en los muros y colocar un acabado con espesor máximo de 1.5 centímetros, así como cambiar las piezas, de los pisos que se encuentren fracturadas.
