CENTRO DE DESARROLLO COMUNITARIO Y CENTRO DE REHABILITACIÓN INTEGRAL "TLAZOCIHUALPILLI" MAYO 2018

SEGUIMIENTO A LAS INDICACIONES DEL DICTAMEN DE ESTABILIDAD Y SEGURIDAD ESTRUCTURAL

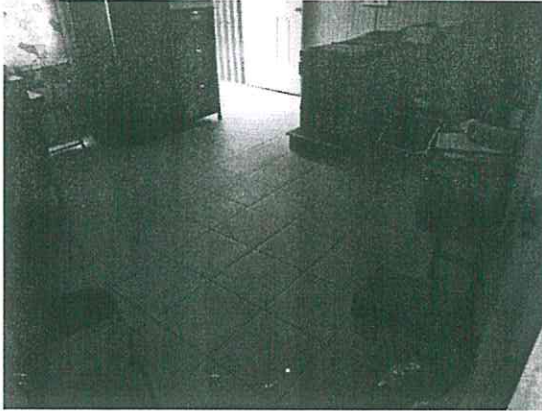
AHORA: Firmes y losetas reparadas.

Se demolieron y retiraron todos los firmes de concreto levantados, así como los pavimentos quebrados y acabados que se rompieron.

Se realizaron todas las renivelaciones del terreno afectadas por el movimiento sísmico con material mejorado.

Se repararon todos los firmes interiores y exteriores, así como los pavimentos texturizados.

En los casos donde había acabados cerámicos y vinílicos, se restituyeron completamente.

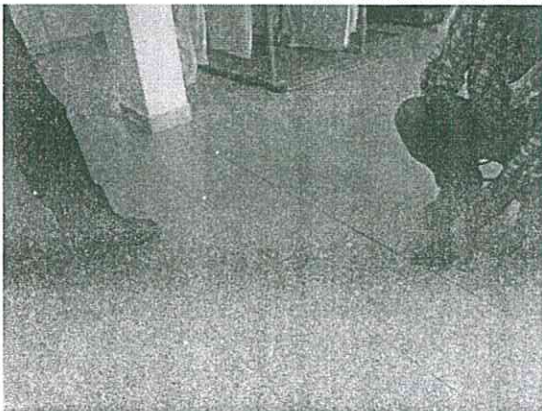
AHORA: Firmes y losetas reparadas.

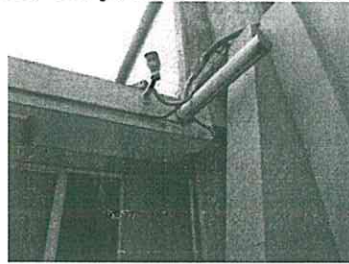
ANTES: Sin junta constructiva.

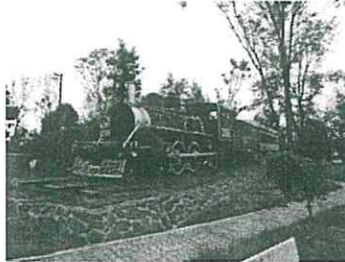
ANTES: Locomotora con desplazamiento:
