DICTAMEN ESTRUCTURAL

MODULO 17

**INFORME DE LA VISITA DE INSPECCION ESTRUCTURAL
REALIZADA A LAS INSTALACIONES DEL SAT UBICADO EN:
CALLE MICHOACAN, NUMERO 20, (ACCESO POR CALLE 2)
(FINSA) PARQUE DE SERVICIOS TECNOLOGICOS, COLONIA
RENOVACION, DELEGACION IZTAPALAPA, C.P. 09209,
CIUDAD DE MEXICO.**

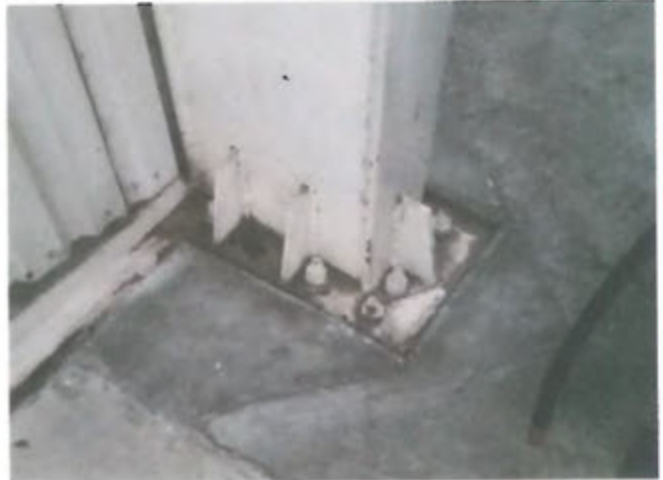
ALMACEN GENERAL

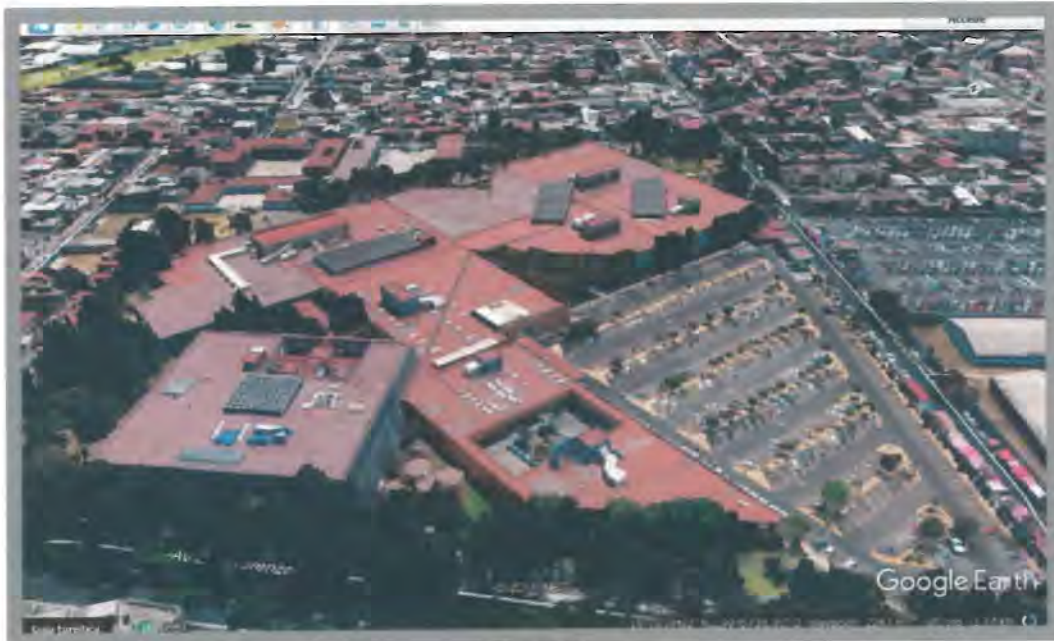
Figura 3

Administración Sur del SAT. En la parte izquierda de la foto se nota el Cuerpo A de dos pisos, el resto de los edificios es de un solo nivel

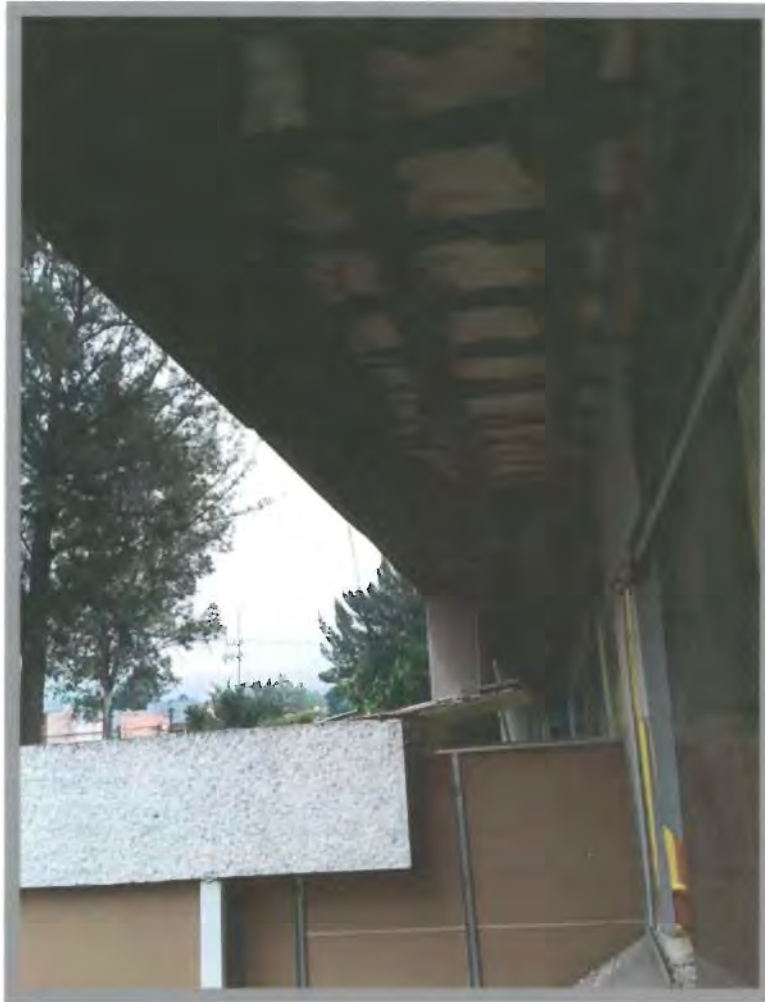
Foto 11
Sistema estructural típico a base de losa reticular plana

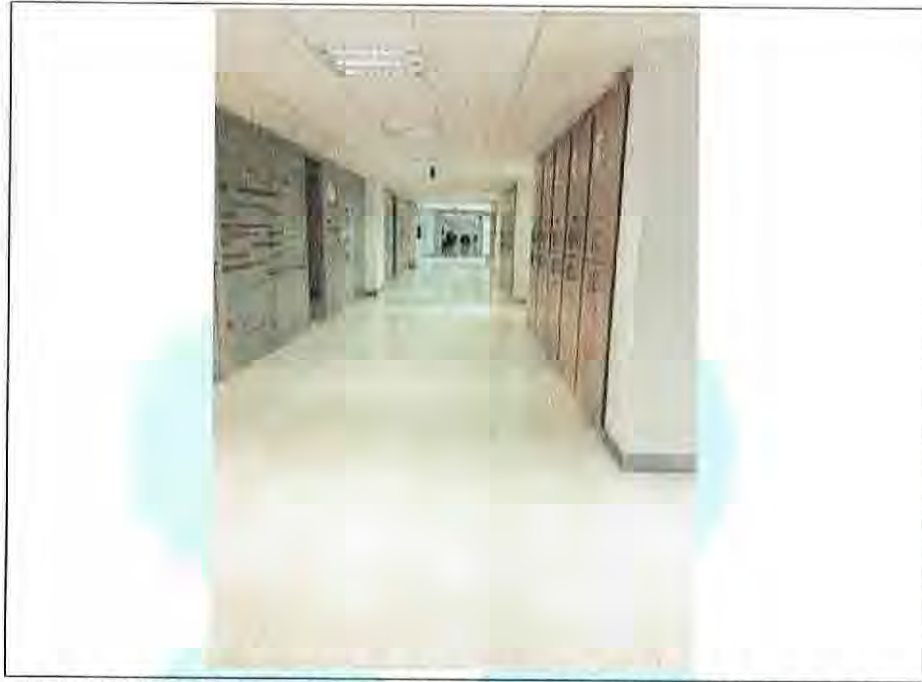
Foto 7. Vista de corredor en el interior del edificio en Planta Baja. No se observan manifestaciones de falla.
