**DICTAMEN DE SEGURIDAD ESTRUCTURAL
DEL EDIFICIO DEL SAT UBICADO EN PARÍS
No. 15, COL. TABACALERA, CDMX**

Septiembre de 2017

En este documento se presenta el informe de la inspección estructural detallada realizada en septiembre de 2017 al edificio de oficinas perteneciente al SAT de París No. 15, Col. Tabacalera, CDMX.

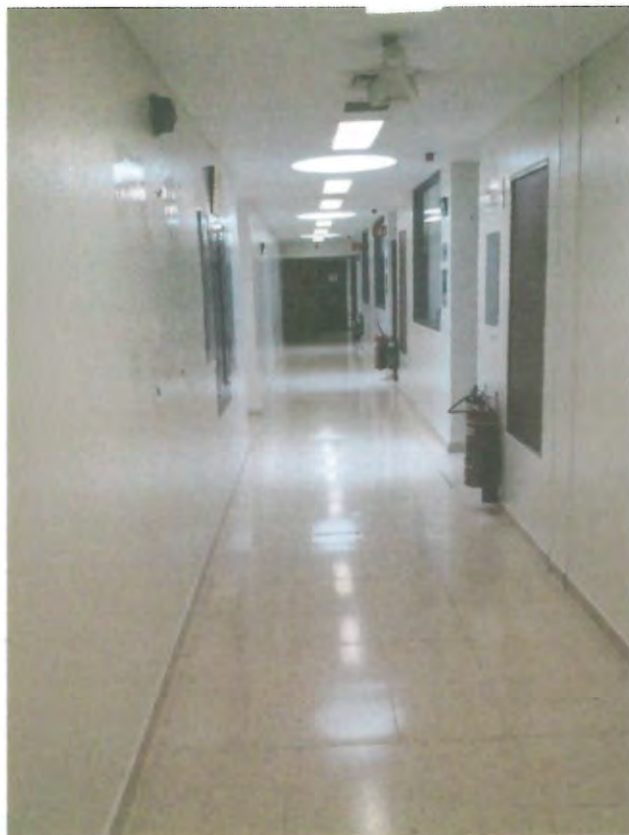
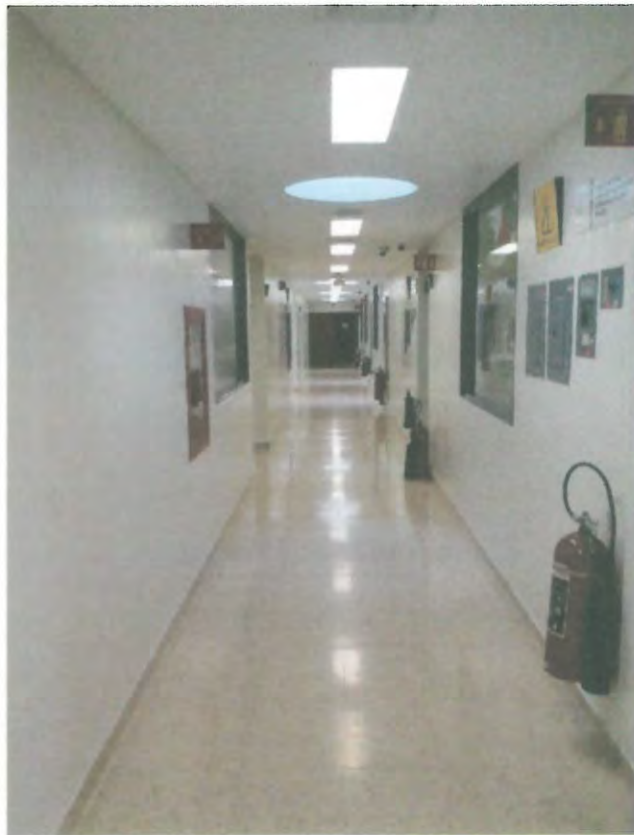
CIRCULACIONES SIN DAÑOS

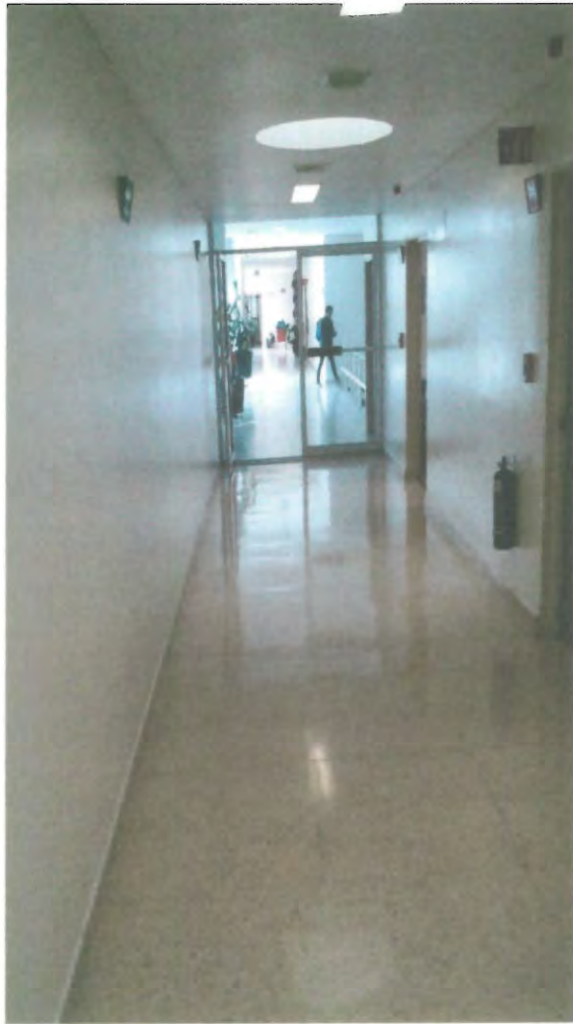
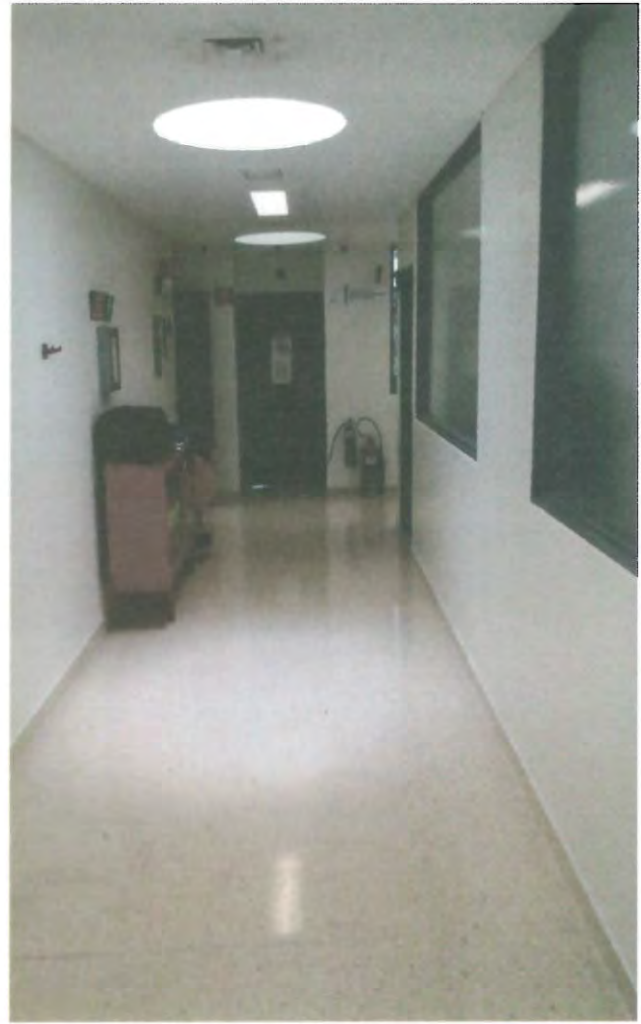
CIRCULACIONES SIN DAÑOS

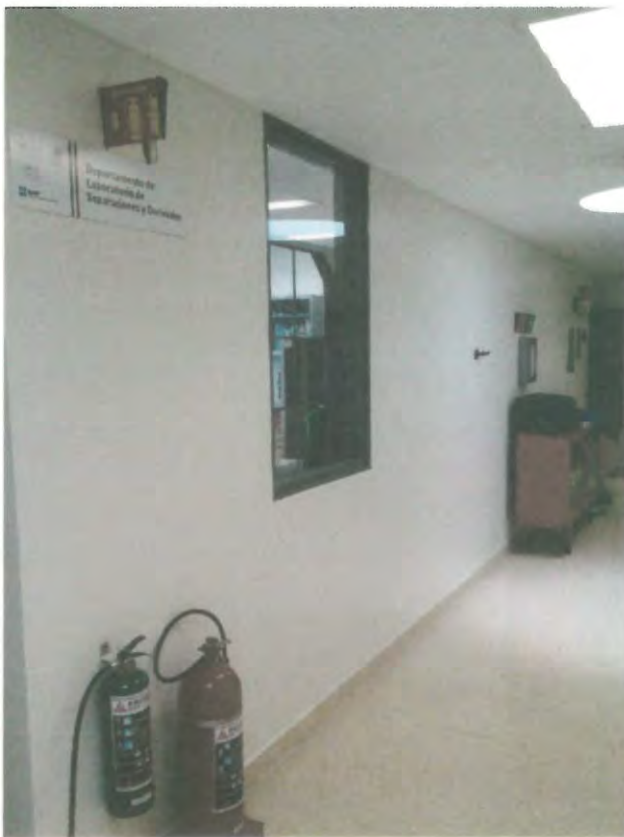
CIRCULACION SIN DAÑOS

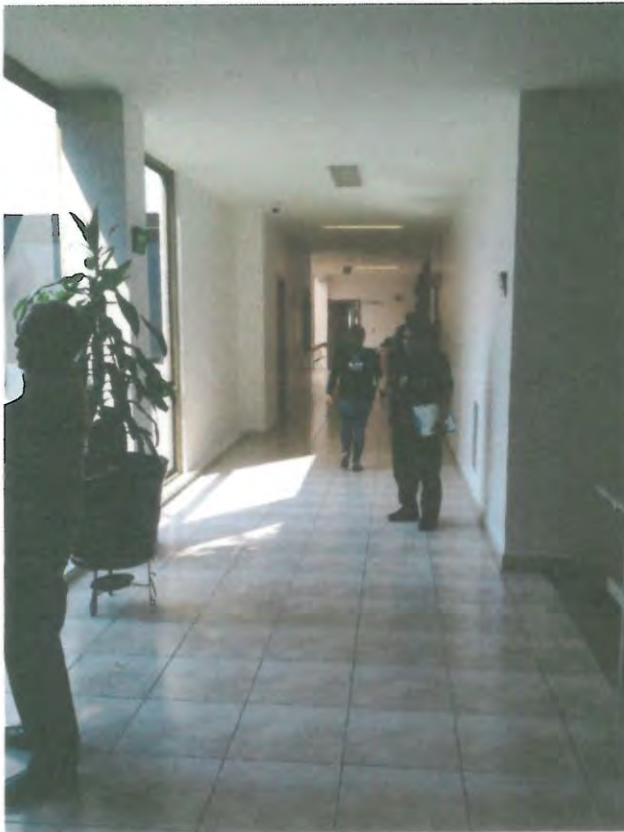
CIRCULACION SIN DAÑOS

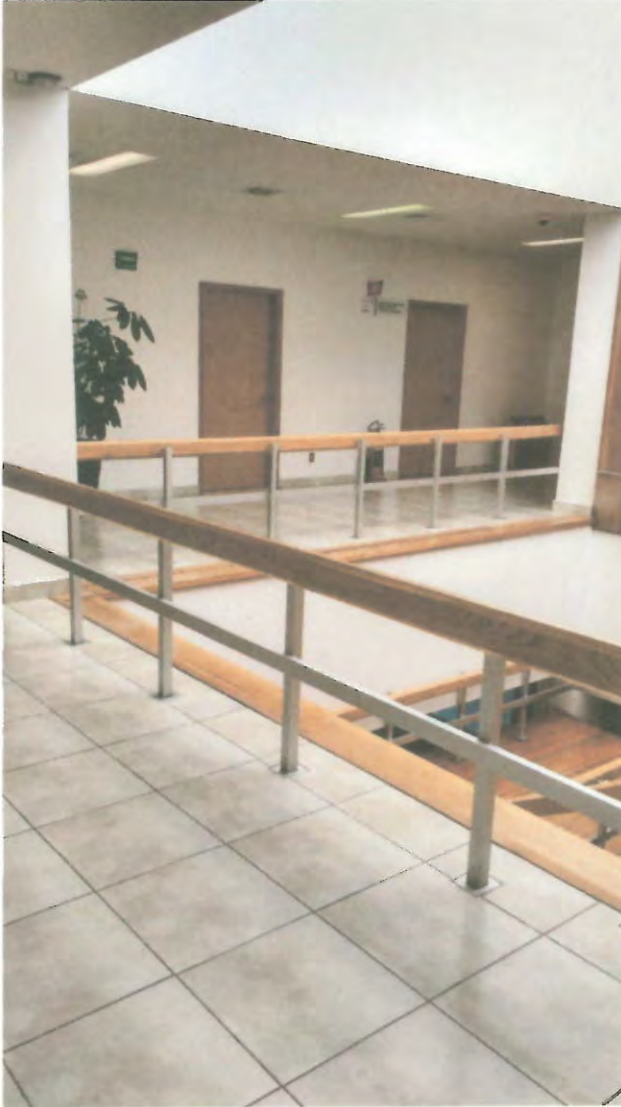
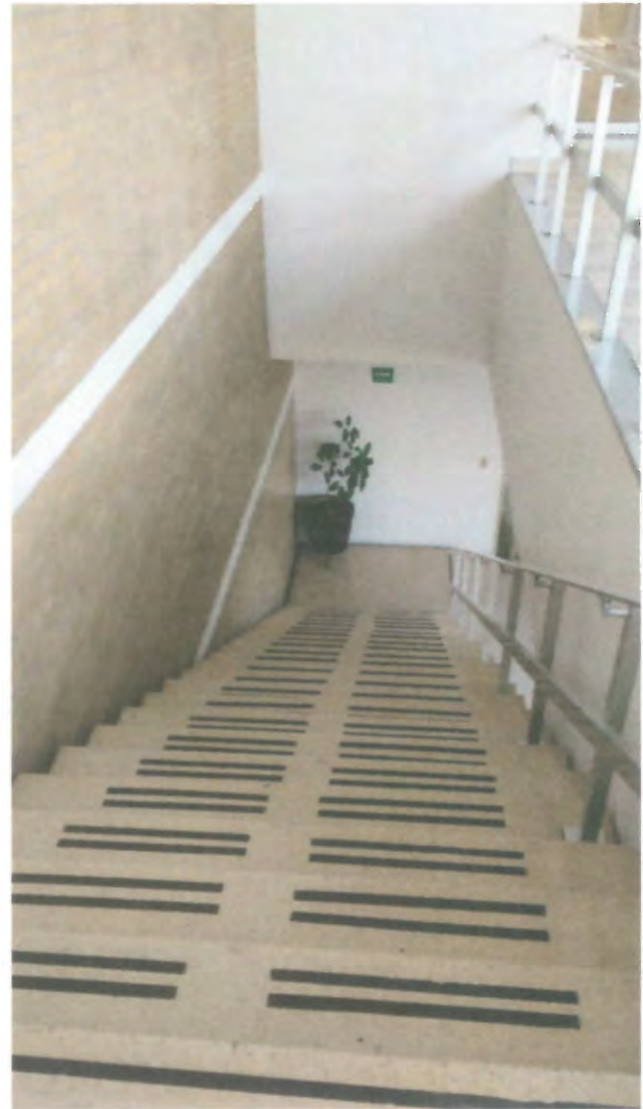
ESCALERA Y PASILLOS. SIN DAÑOS.

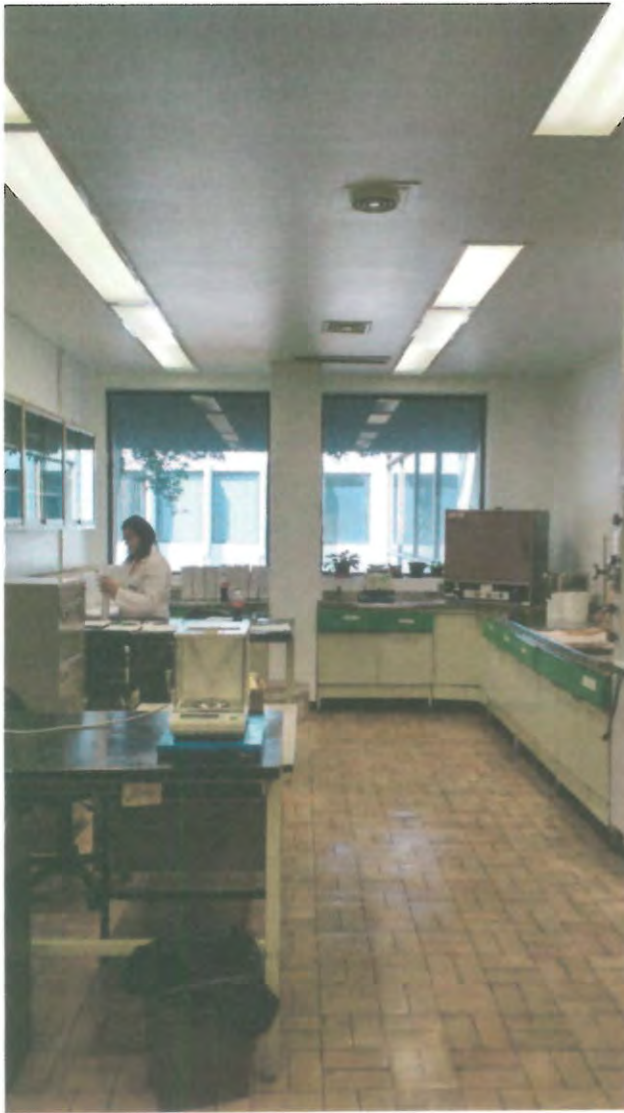
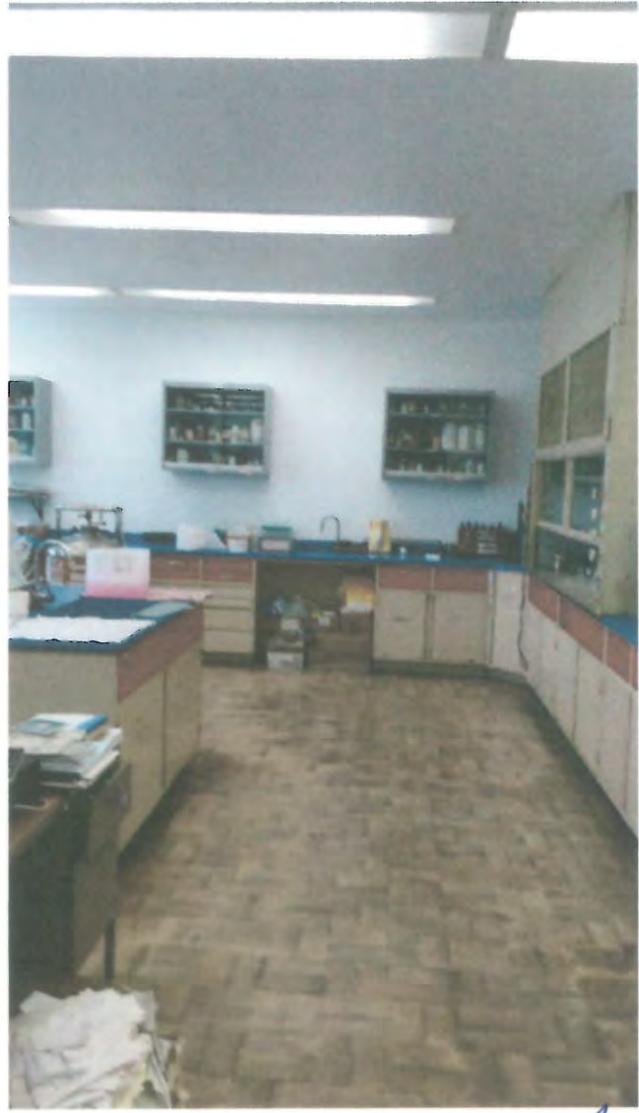
LABORATORIOS. SIN DAÑOS.

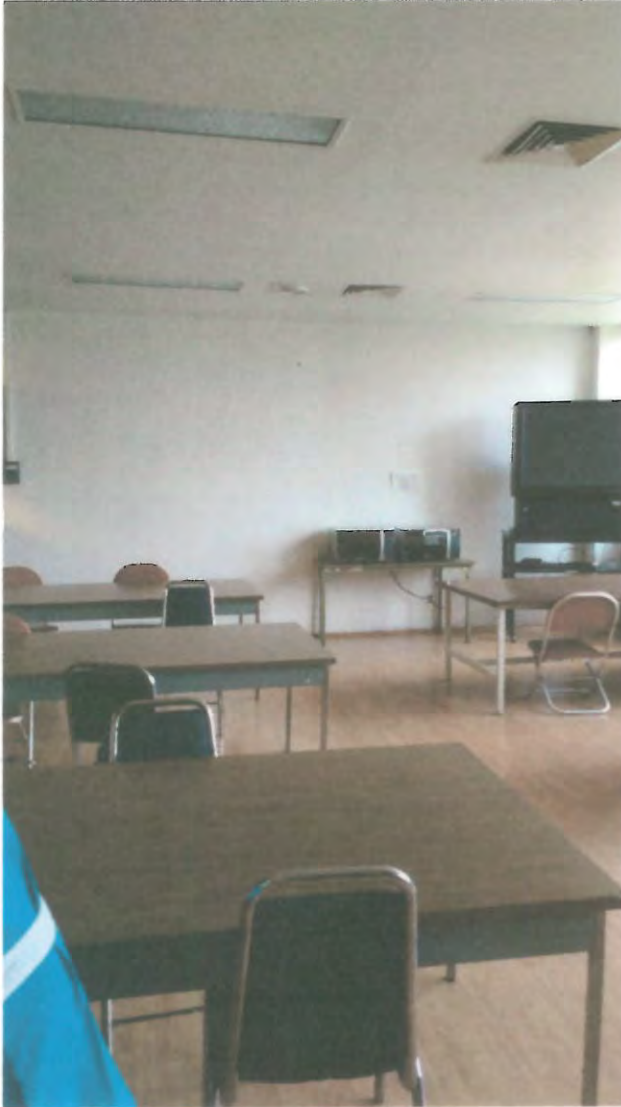
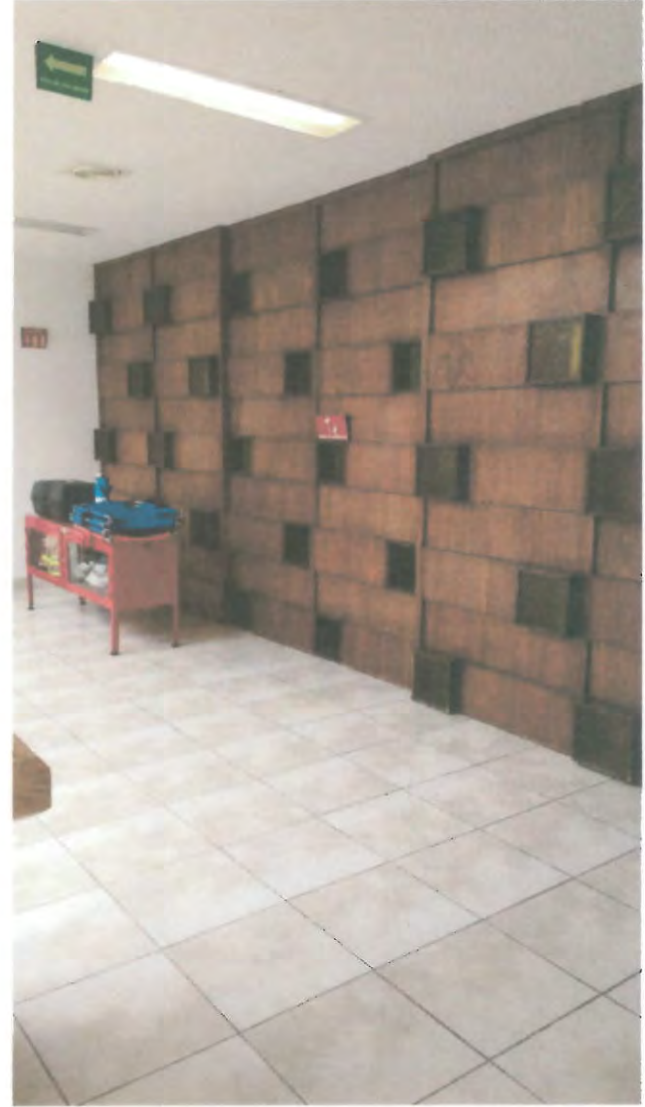
SALONES. SIN DAÑOS.

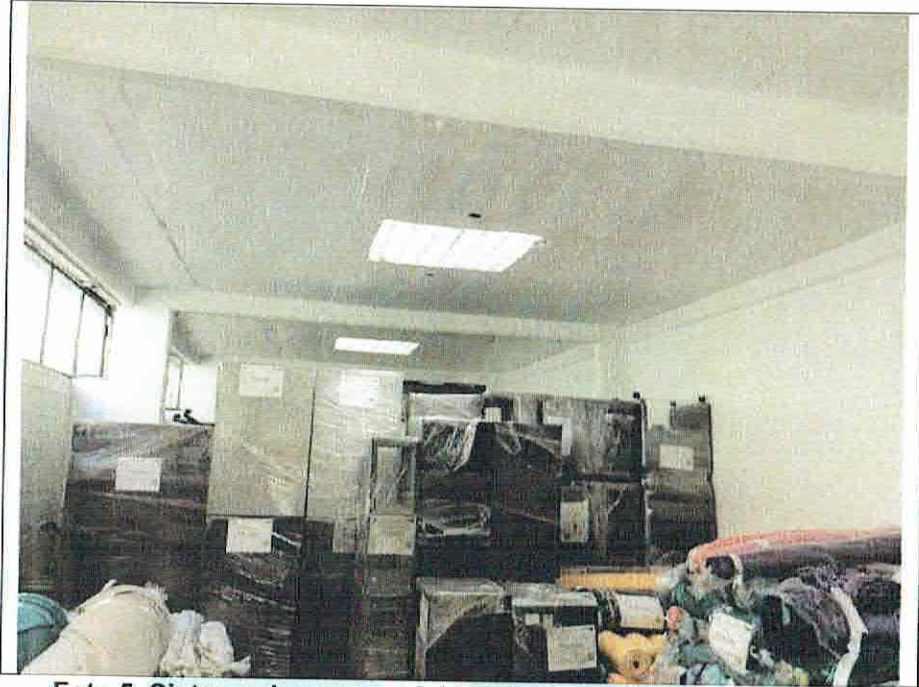
Foto 5. Sistema de marcos rígidos de concreto reforzado y losa perimetralmente apoyada en edificio.

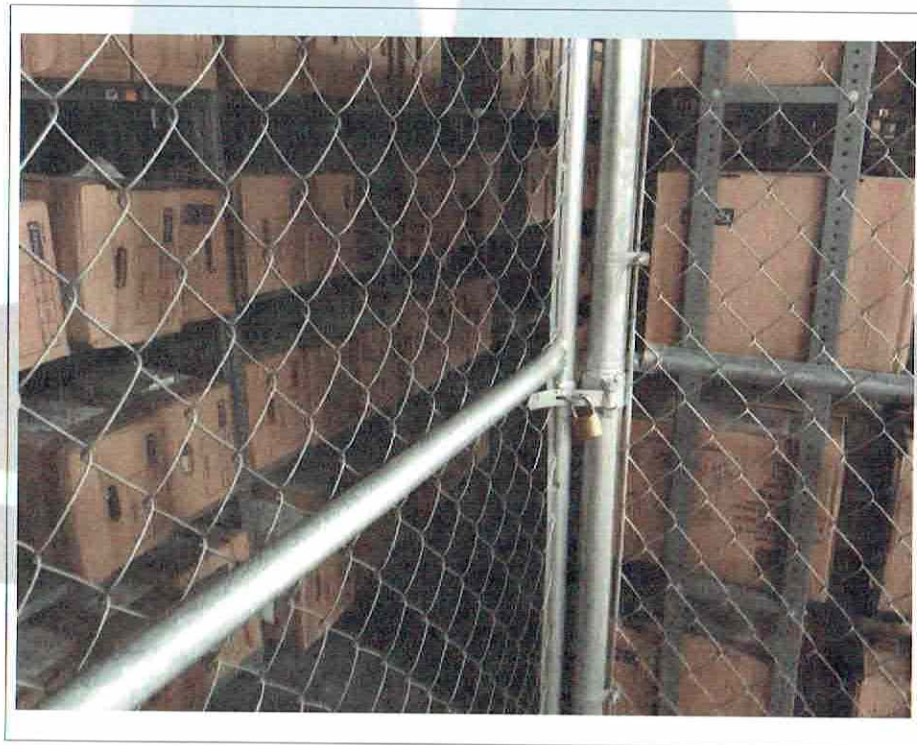
Foto 8. Restricción de acceso dentro de bodega 4.
