**DICTAMEN ESTRUCTURAL; EX COLEGIO DE LA
SANTA CRUZ; EJE CENTRAL LÁZARO CÁRDENAS NO. 2,
NONOALCO-TLATELOLCO, C.P. 06995, DELEGACIÓN
CUAUHTÉMOC, CIUDAD DE MÉXICO.**

**SECRETARÍA DE RELACIONES
EXTERIORES DIRECCIÓN DE
CONTROL DE BIENES.**

**DESCRIPCIÓN: DICTAMEN ESTRUCTURAL DEL
INMUEBLE LOCALIZADO EX COLEGIO
DE LA SANTA CRUZ; EJE CENTRAL
LÁZARO CÁRDENAS NO. 2, NONOALCO-
TLATELOLCO, C.P. 06995, DELEGACIÓN
CUAUHTÉMOC, CIUDAD DE MÉXICO.**

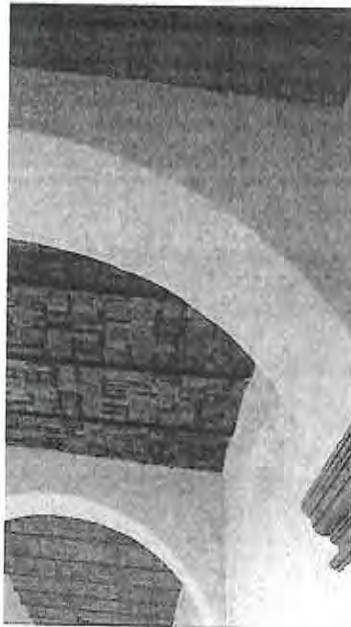
- Inmueble catalogado; estructurado a base de muros de mampostería y losas de bóveda catalán; presenta agrietamientos en elementos estructurales importantes (arcos de confinamiento de la estructura).

FISURAS EN ARCOS

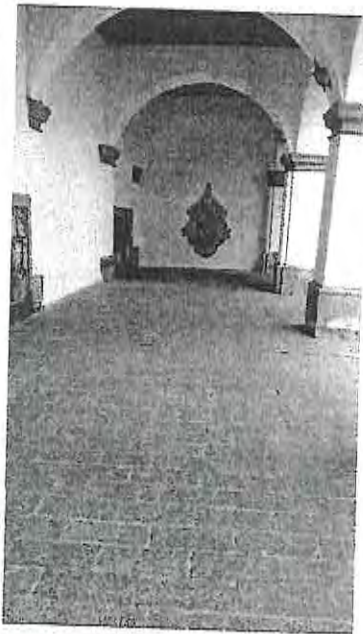
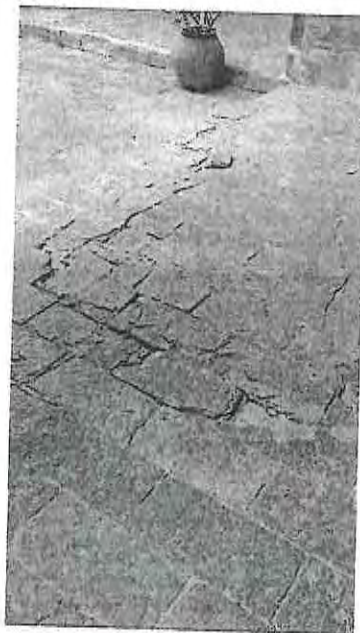
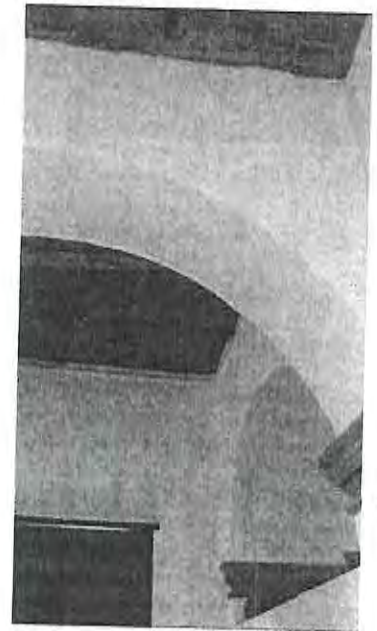
ARCOS Y EL ASENTAMIENTO SE REFLEJA EN EL PISO

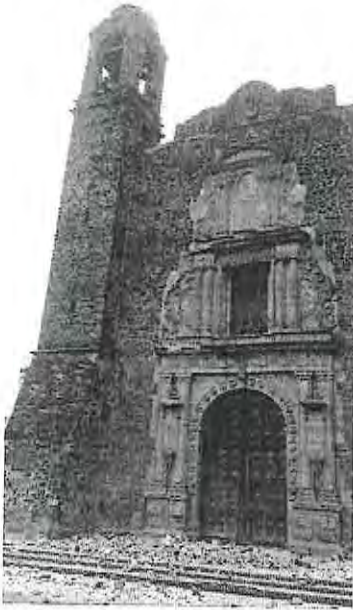
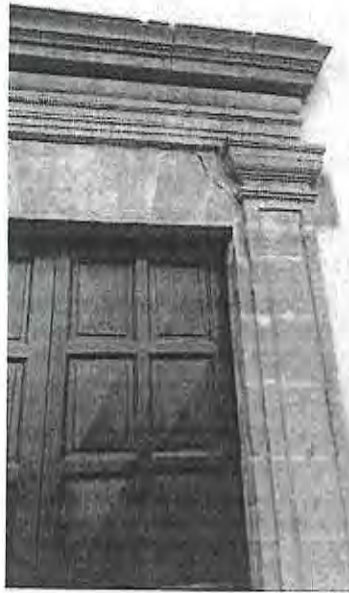
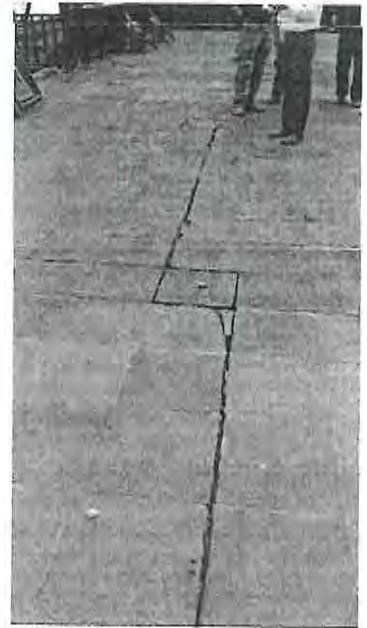
DESPRENDIMIENTO DE LA CÚPULA DE LA IGLESIA

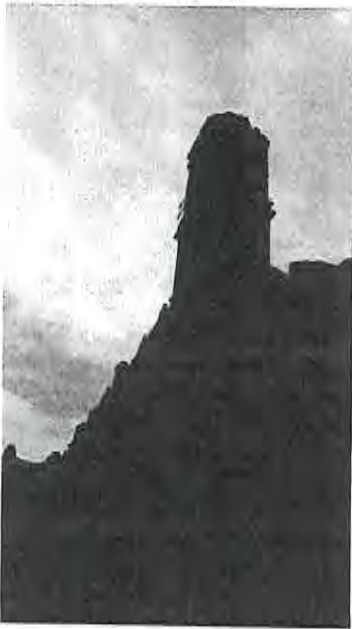
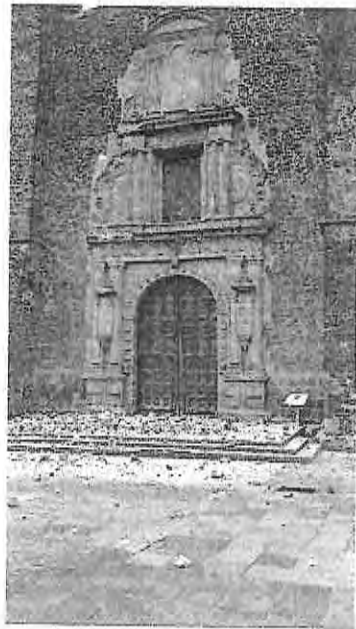
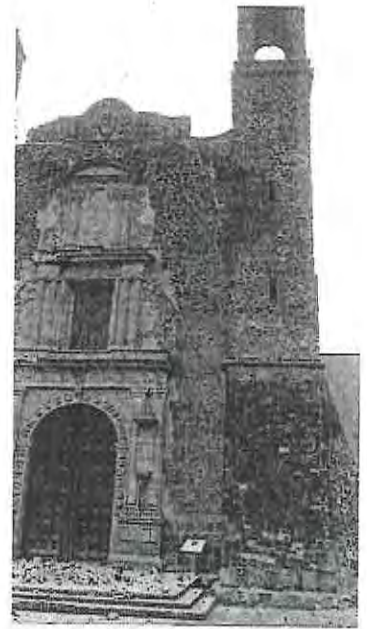
- Presenta agrietamientos por falla de corte y asentamiento diferencial importante en la zona nor-poniente
- Se detecta fuerte agrietamiento en marco de cantera en puerta nor-poniente del inmueble.

EL ASENTAMIENTO DIFERENCIAL SE REFLEJA EN EL PISO

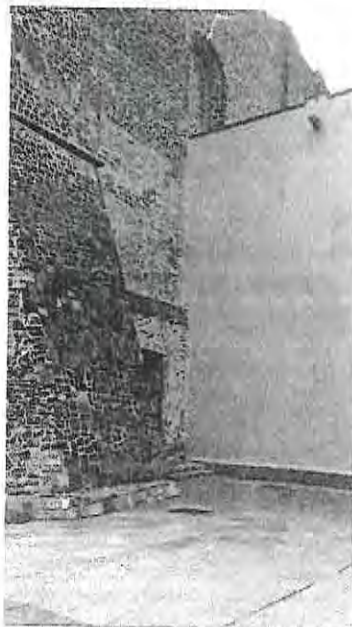
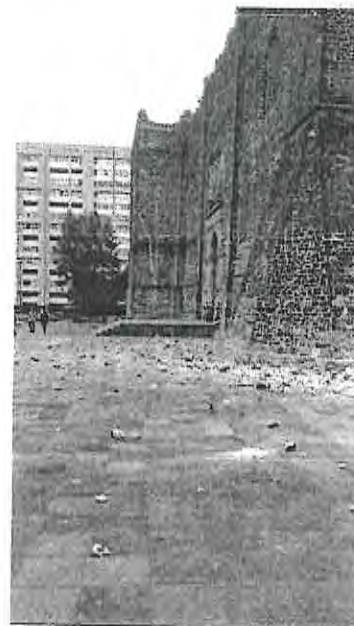
EL INMUEBLE ES PARTE DE LA IGLESIA NO EXISTE JUNTA CONSTRUCTIVA

- Realizar un levantamiento detallado de las instalaciones del inmueble en cuestión y de la iglesia.
- Implementar un programa de monitoreo para dar seguimiento al comportamiento estructural tanto del recinto, como del templo de Santiago, ya que la cercanía entre ambos provoca una fuerte interacción entre sus estructuras. El edificio presenta desplome en la zona poniente, por lo que deberá **contratar servicios de topografía** para llevar periódicamente la toma de desplomes y nivelaciones de cada uno de los inmuebles; se sugiere que los trabajos incluyan establecer palomas de nivel como testigos en los arcos o en las esquinas del inmueble; ligadas a uno o más bancos de niveles para su monitoreo posterior. Para la determinación de los desplomes se deberán medir los ángulos de desplazamientos de las esquinas del inmueble o bien calcular las componentes horizontales de los vectores de desplazamiento en los puntos o lugares que se indiquen; estos trabajos se recomienda se lleven a cabo de los siguientes periodos trimestral, semestral, anual y posteriormente después de un evento sísmico importante o cuando la autoridad lo determine; lo anterior para darle seguimiento y detectar algún comportamiento inadecuado en el inmueble.

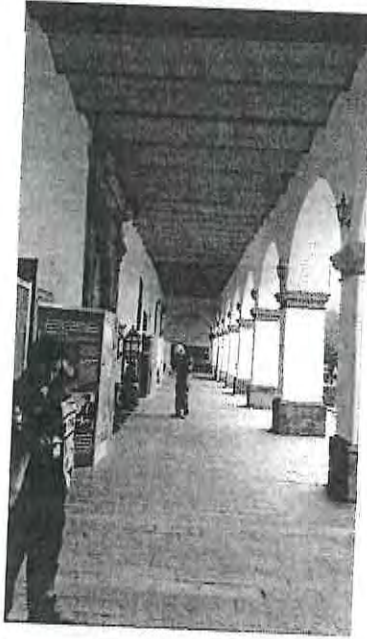
PEQUEÑAS FISURAS EN ARCOS Y MARCOS DE VENTANAS

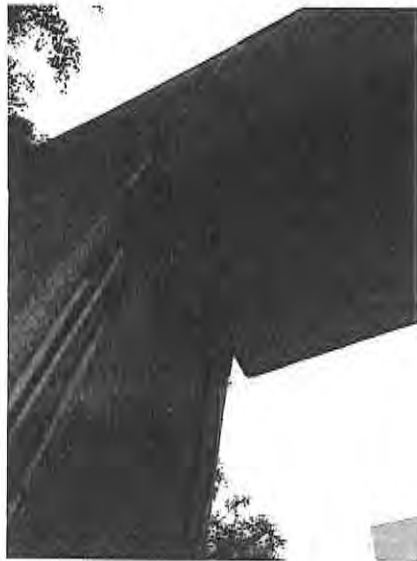
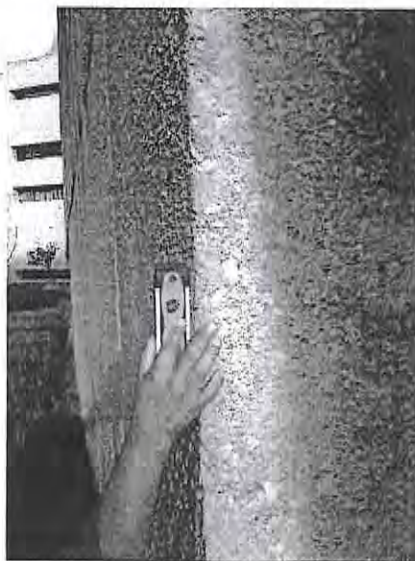
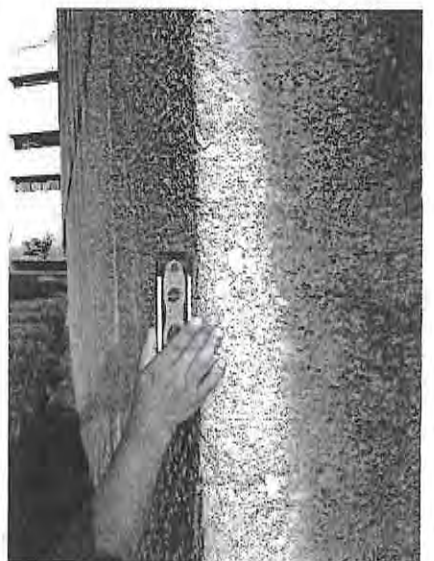
ELEMENTOS DE LA FACHADA

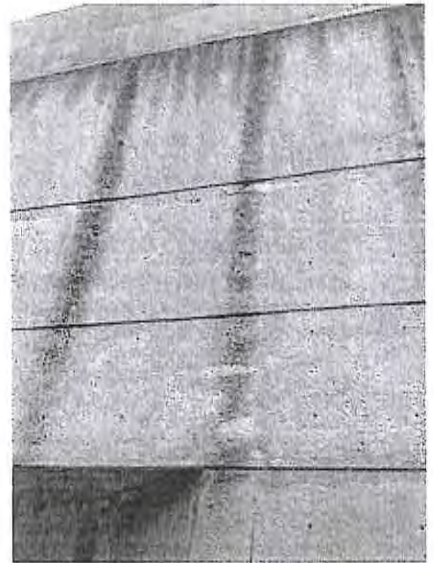
ELEMENTOS DE LA FACHADA

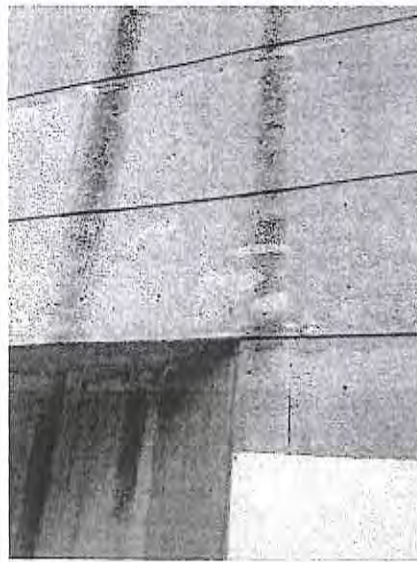
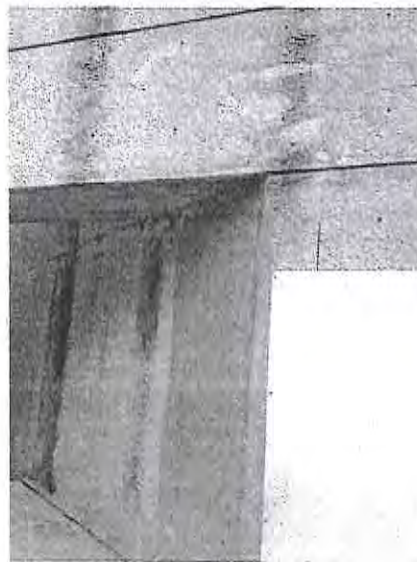
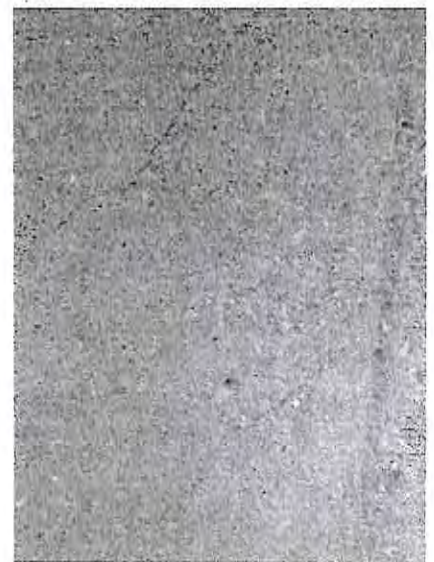
ELEMENTOS DE LA FACHADA

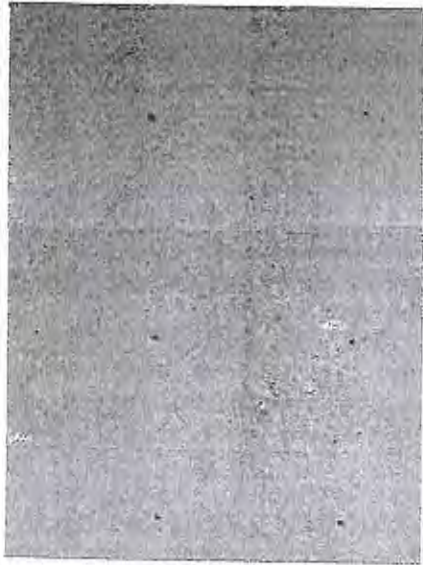
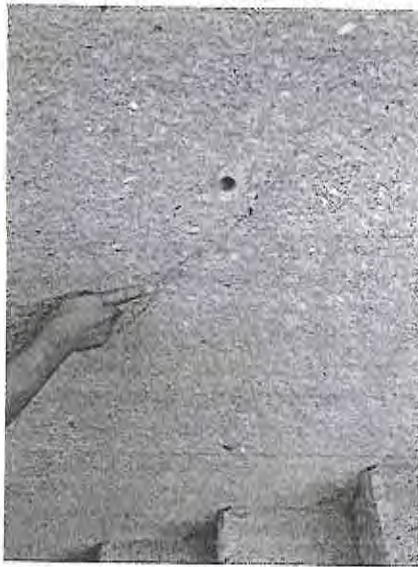
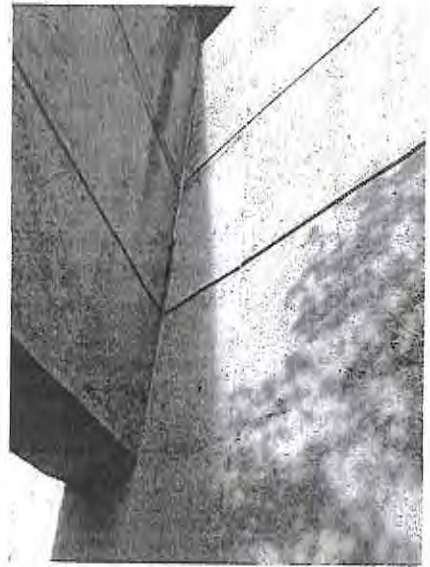
ELEMENTOS DE LA FACHADA

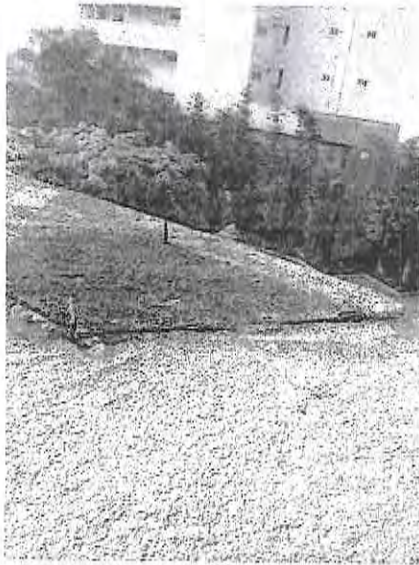
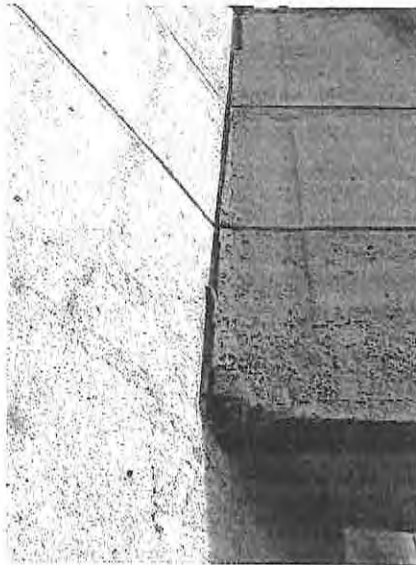
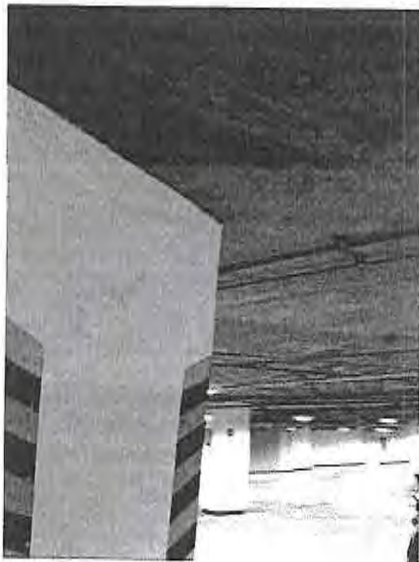
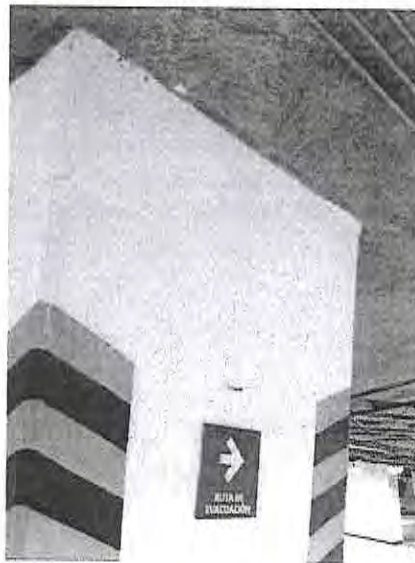
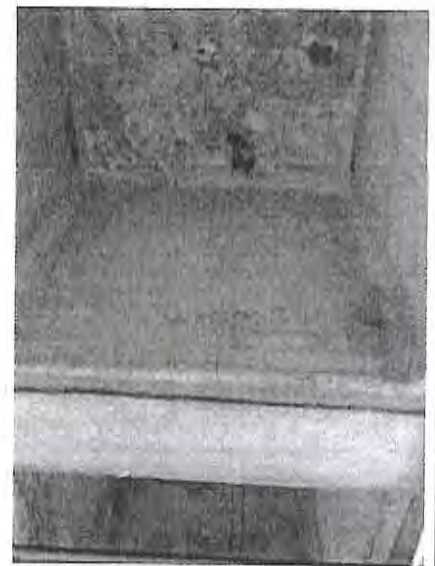
ELEMENTOS EN AZOTEA

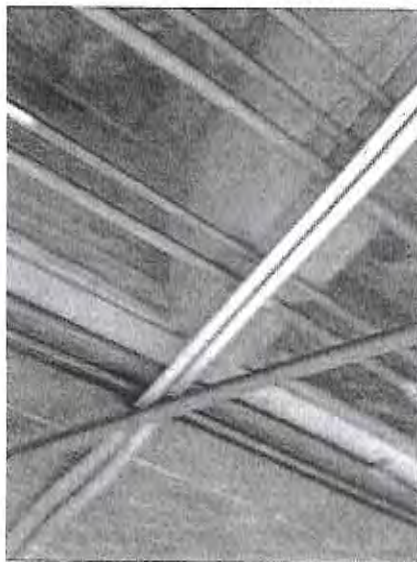
COLUMNA, NERVADURAS Y LOSA

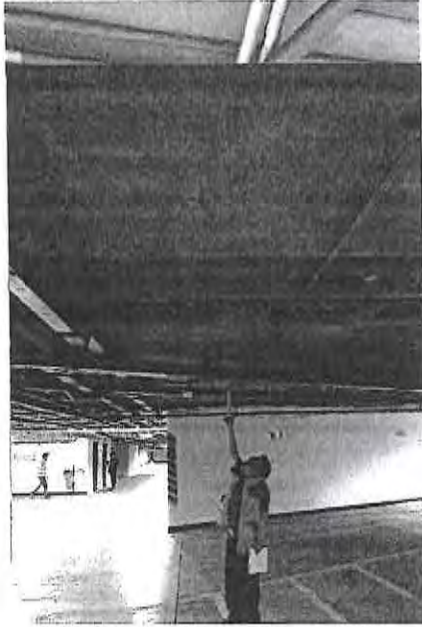
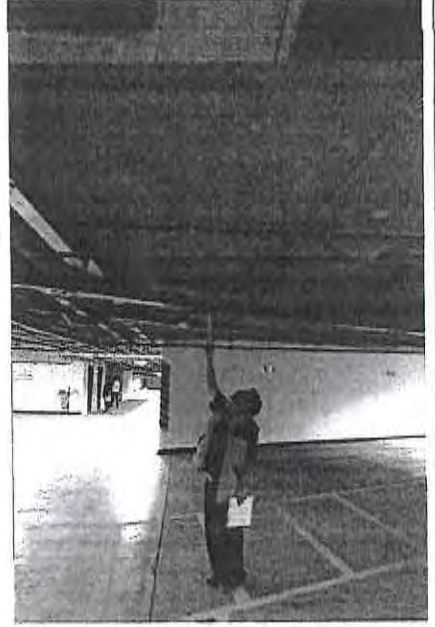
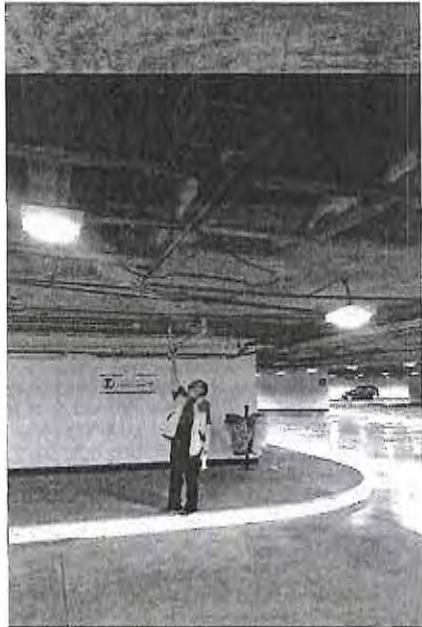
La zona de escaleras y la losa tapa del cajón de cimentación sin problema alguno. No se detectaron filtraciones de agua del nivel freático al sótano de estacionamiento, sin embargo en algunas zonas existe humedad, sobretodo en la losa reticular del entrepiso del nivel semisótano. Las columnas y los muros de concreto reforzado, tanto de rigidez como de contención, no se apreciaron fisuras o grietas visibles que muestren alguna falla por cortante o flexión. La losa reticular aligerada con block no presenta fisuras visibles y deflexiones en las nervaduras de concreto reforzado.

NERVADURAS CON PROBLEMAS DE HUMEDAD

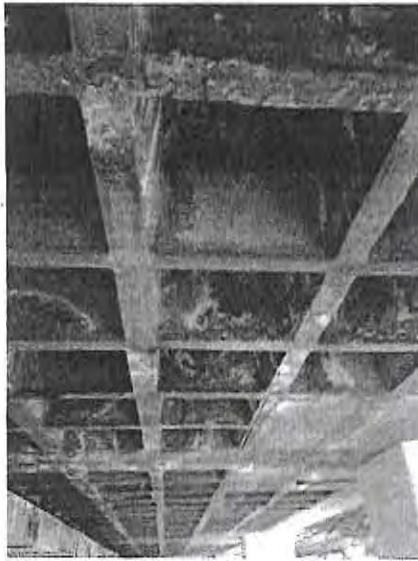
NERVADURAS EN ZONA DE ESTACIONAMIENTO

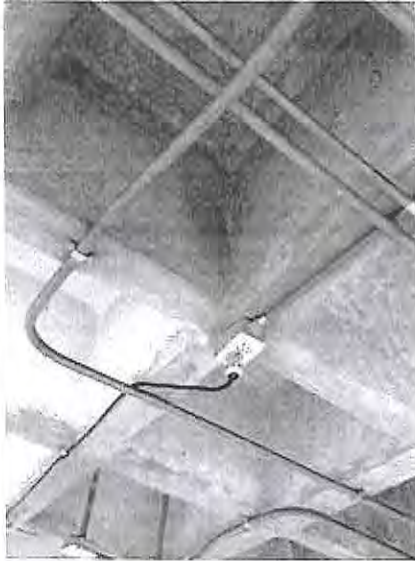
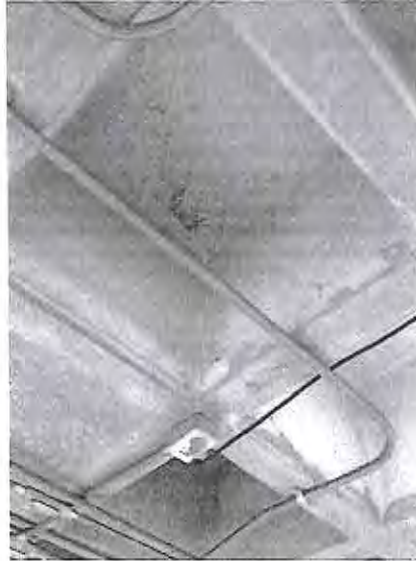
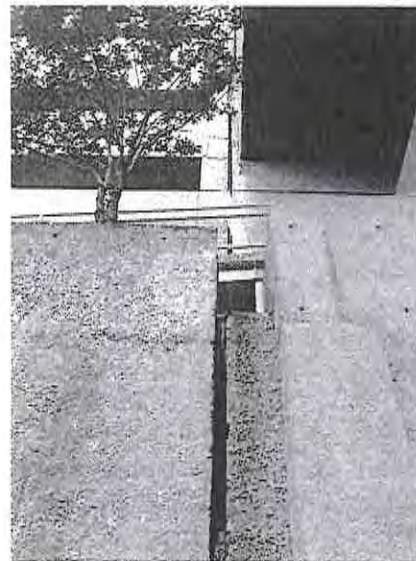
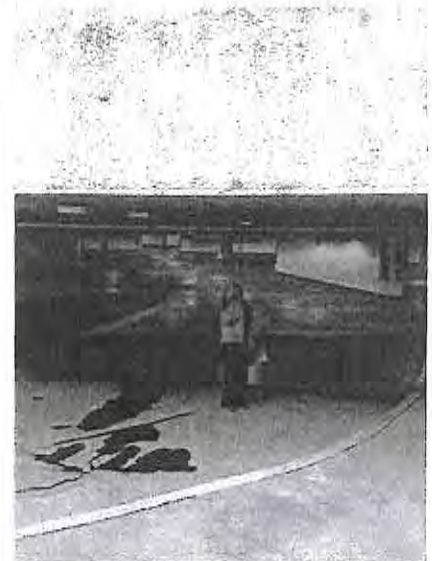
NERVADURAS CON PROBLEMAS DE HUMEDAD
