ASUNTO: DICTAMEN DEL INMUEBLE  
POR EL ING. JAIME MONROY SALINAS  
D.R.O. 1201 ALMACEN GENERAL.

### INFORME TÉCNICO DE LA INSPECCION OCULAR AL INMUEBLE UBICADO EN LA CALLE DE MANUEL GUTIERREZ NAJERA No. 196 COL. TRANSITO DELEGACIÓN CUAUHEMOC, MÉXICO, D.F.

**DICTAMEN ESTRUCTURAL; INSTITUTO MATÍAS ROMERO; MUSEO DE LA SECRETARIA RELACIONES EXTERIORES; REPÚBLICA DE EL SALVADOR NO. 43 - 47 COL. CENTRO, C.P. 06010, DELEGACIÓN CUAUHTÉMOC, CIUDAD DE MÉXICO.**

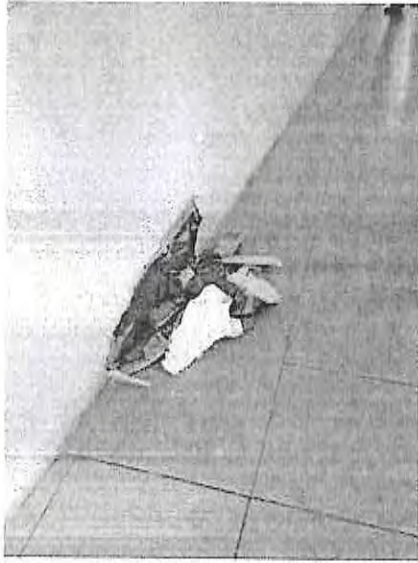
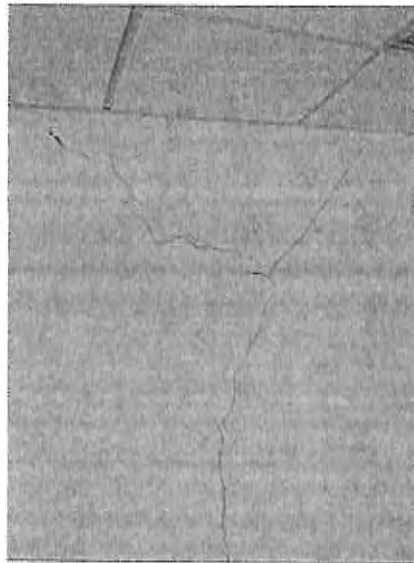
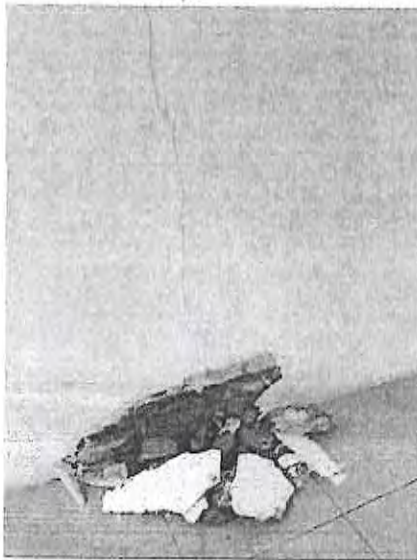
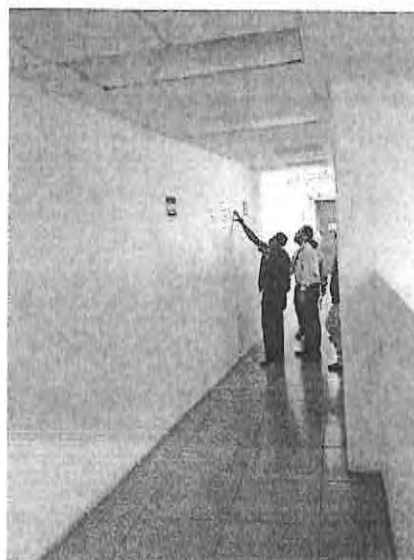
En el recorrido se observo en la superestructura un agrietamiento de un muro de mampostería perimetral en los niveles 2 y 3, ubicado en la parte poniente que colinda con museo sobre la calle República del Salvador, este fue provocado por el choque de las estructuras entre el inmueble revisado y el colindante durante el evento sísmico. Así mismo se identificaron muros de mampostería con grietas por ambas caras de los muros en oficina ubicada en la esquina sur-oriente del inmueble en el nivel 3.

- En la superestructura se observa agrietamiento de un muro de mampostería perimetral en los niveles 2 y 3, ubicado en la parte poniente que colinda con museo sobre la calle República del Salvador, de igual forma se observa una zona de riesgo en la esquina noreste del inmueble donde hay desprendimientos de cornisas en cúpula y secciones de esta por desprenderse sobre la calle República del Salvador. en esta misma zona se identifica el agrietamiento de un arco con una sección de desprendimiento sobre muro de mampostería. se recomienda mantener un acordonamiento de seguridad en estas zonas; hasta no reparar las zonas afectadas mencionadas; esto no atenta la seguridad del resto del inmueble.

MURO LOCALIZADO EN LA ZONA PONIENTE  
SE FISURARON LOS APLANADOS POR EL IMPACTO CON LA COLINDANCIA

Después de la segunda inspección donde se determina que no existe daño estructural en columnas; se determina darle uso al inmueble; solo que se debe acordonar el área nororiental donde se encuentra la cupula; de igual forma la zona del muro de colindancia poniente.

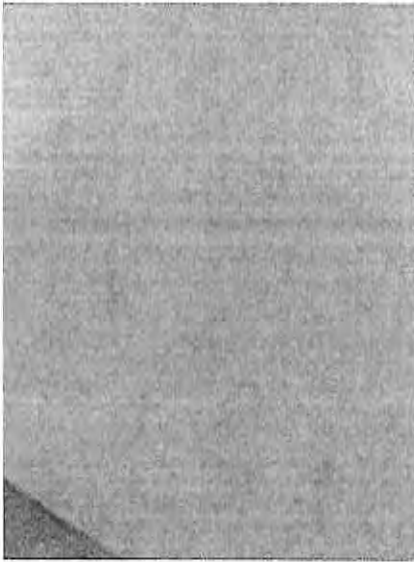
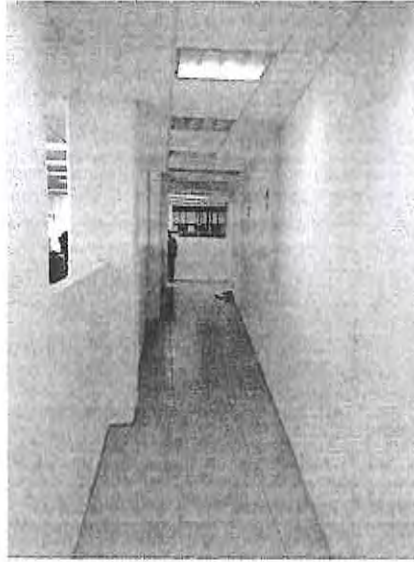
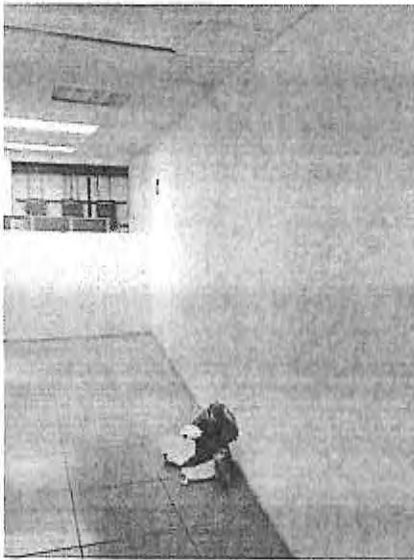
MURO LOCALIZADO EN LA ZONA PONIENTE  
SE FISURARON LOS APLANADOS POR EL IMPACTO CON LA COLINDANCIA

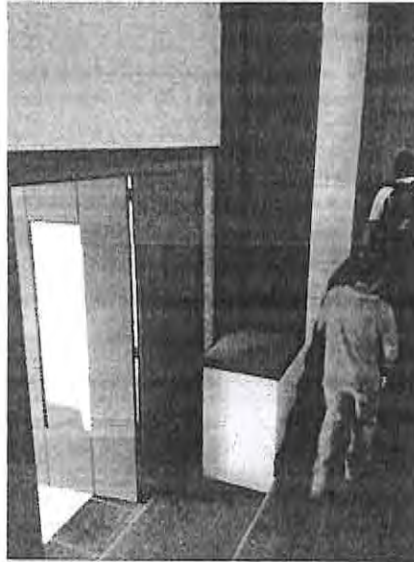
ZONAS INTERIORES DEL INMUEBLE

- El resto de los daños observados son pequeñas fisuras en las uniones de los muros divisorios con los elementos estructurales (columnas); de igual forma se aprecian en plafones. Estas fisuras no colocan en riesgo, ni disminuyen la capacidad estructural del edificio.

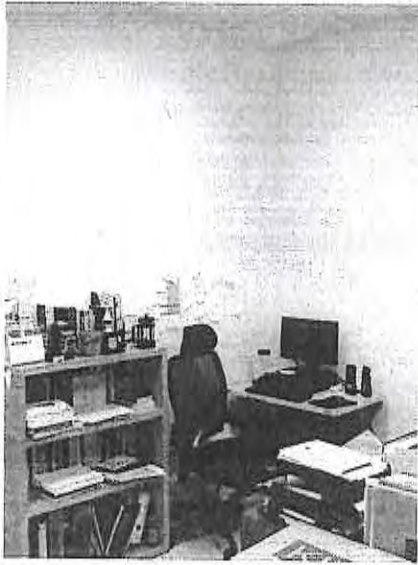
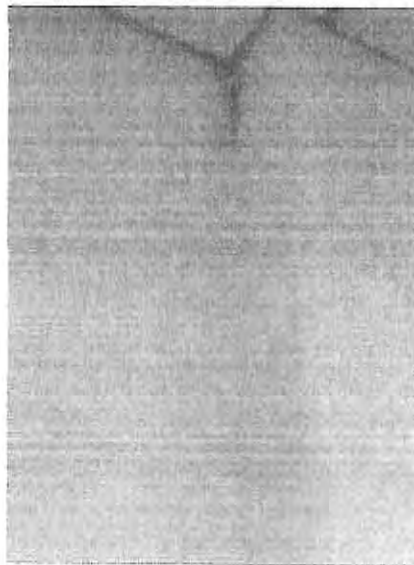
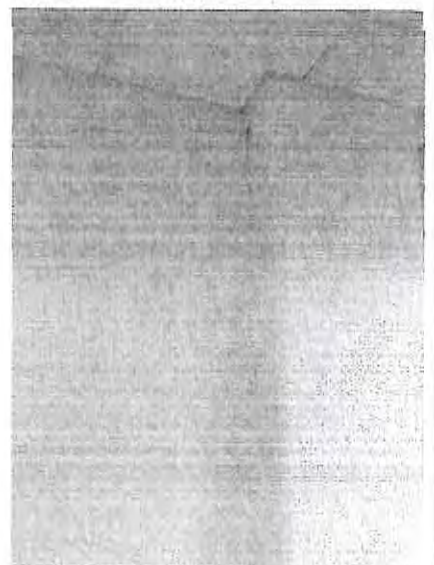
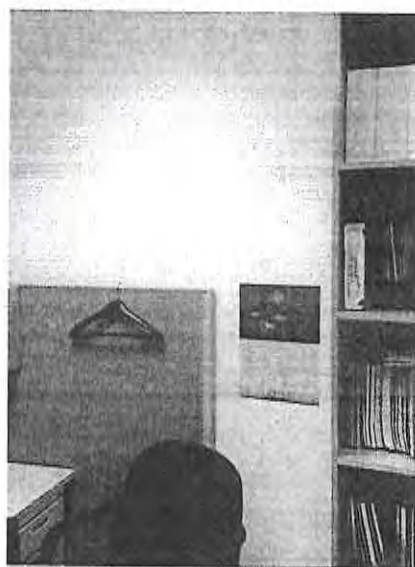
ZONAS INTERIORES DEL INMUEBLE  
DESPRENDIMIENTO DE ACABADOS

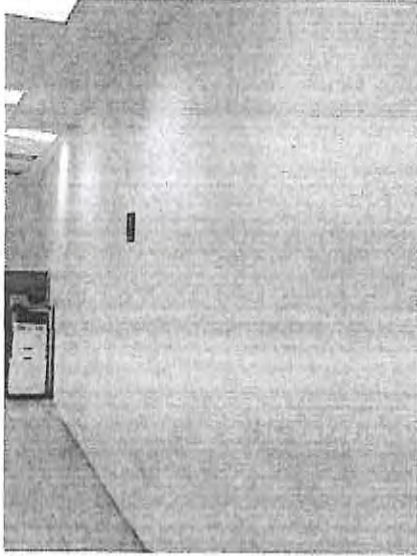
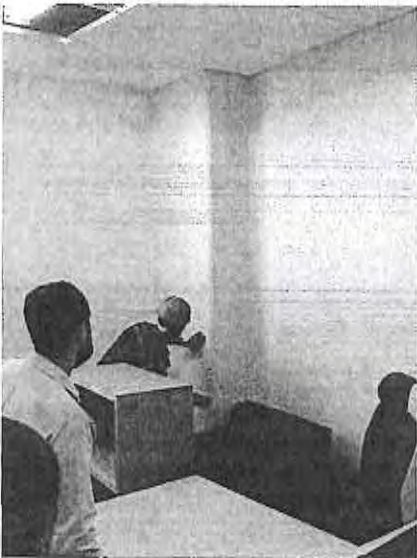
El inmueble presenta un sistema estructural mixto (tabes, columnas y muros de mampostería); se observan 2 columnas de concreto armado con agrietamiento en el nivel 2 en la parte norte del inmueble (posteriormente se corroboró que solo era superficial afecto solamente el acabado de la columna). Se observa una zona de riesgo en la esquina noreste del inmueble donde hay desprendimientos de cornisas en cúpula y secciones de esta por desprenderse sobre la calle República del Salvador. En esta misma zona se identifica el agrietamiento de un arco con una sección de desprendimiento sobre muro de mampostería. También se observaron daños en acabados y elementos **NO ESTRUCTURALES** en oficinas y juntas constructivas. Estas fisuras no disminuyen en absoluto la capacidad estructural del edificio.

ZONAS INTERIORES DEL INMUEBLE  
FIURA EN ACABADOS DE COLUMNAS

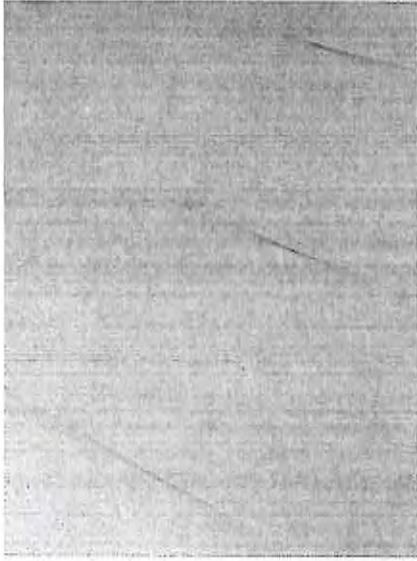
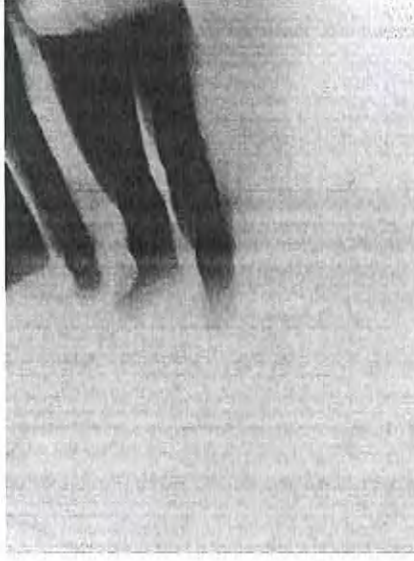
FISURA EN ACABADOS DE COLUMNAS

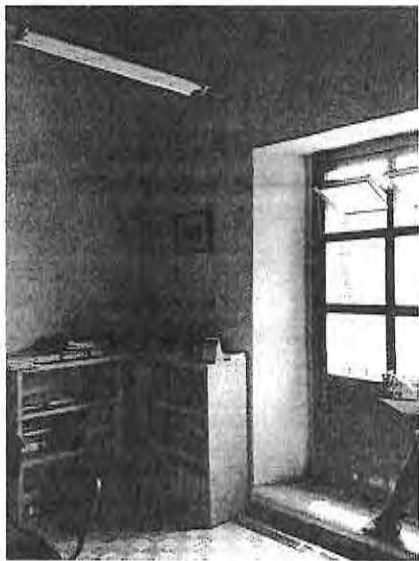
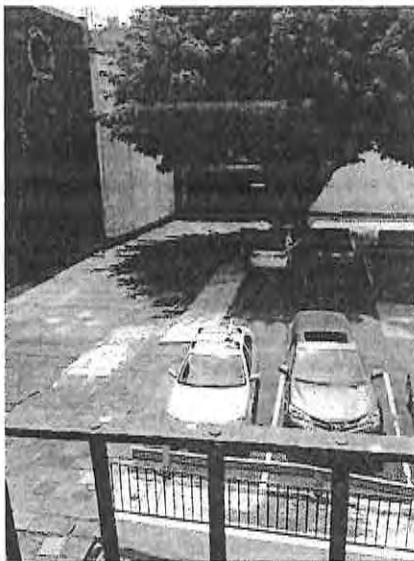
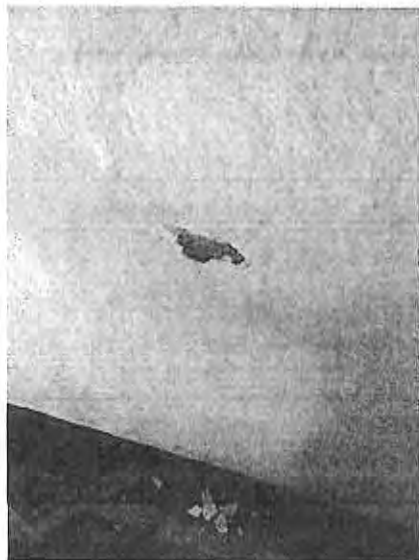
ZONAS INTERIORES DEL INMUEBLE

FISURA EN ACABADOS

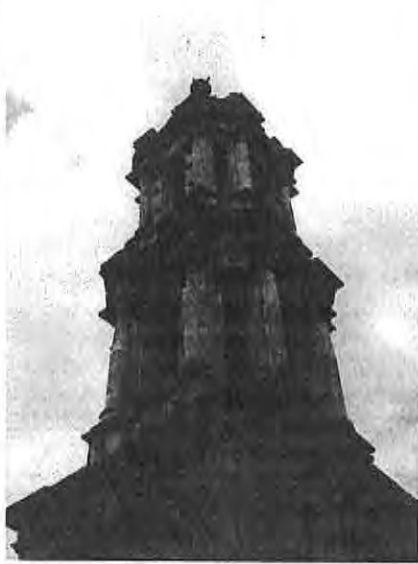
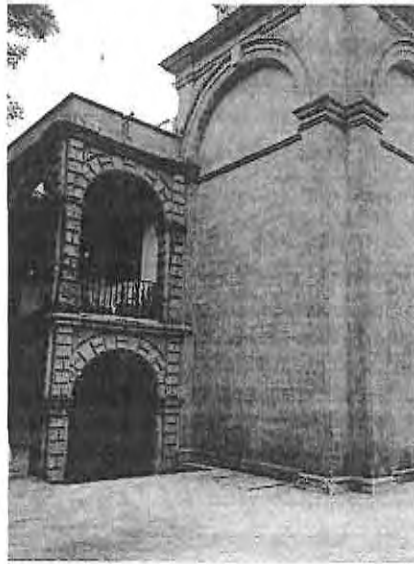
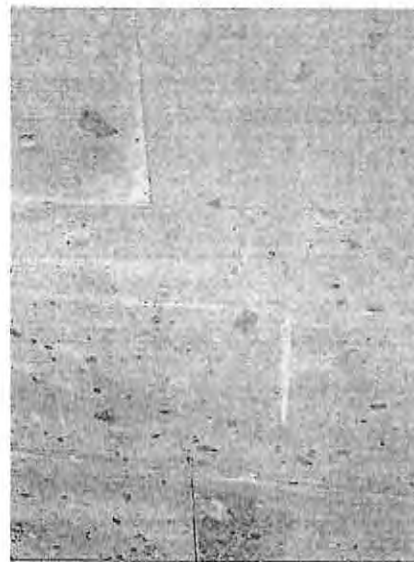
ZONA DE CAPILLA SE CAEN PEDASOS DE CUPULA
